PRÉFECTURE DE LA RÉGION PICARDIE
PRÉFECTURE DE LA SOMME

INSTALLATIONS CLASSÉES POUR LA PROTECTION DE L'ENVIRONNEMENT

de déclaration d'ouverture d'une installation classée

Objet : *Projet Extension Silo de Belle Assise*
Avis sur les conditions de remise en état après arrêt définitif d'exploitation

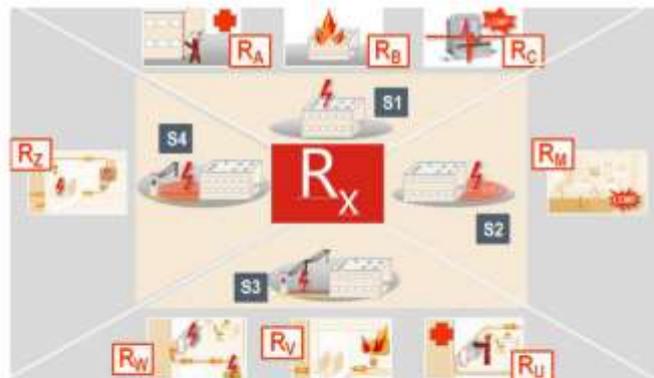
Les composants de risque sont différenciés selon les sources de dommages.

Source de dommages S1: Impacts sur une structure

- R_A Composante liée aux blessures d'êtres vivants dues au choc électrique du fait des tensions de contact et de pas dans la structure et à l'extérieur dans les zones jusqu'à 3 m autour des conducteurs de descente. Des pertes de type L1 et, dans le cas de structures abritant le bétail, des pertes de type L4 avec pertes éventuelles d'animaux peuvent apparaître.

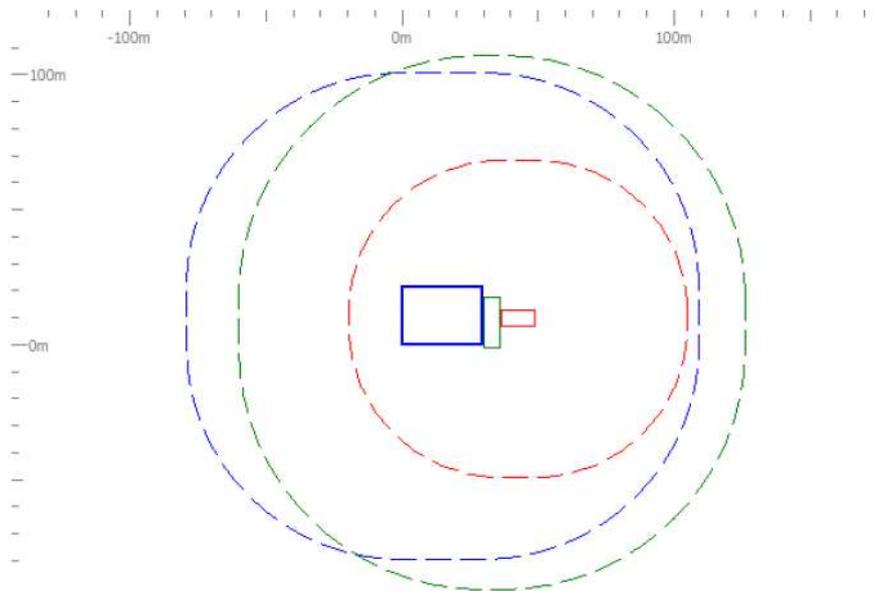
Les dimensions du bâtiment sont importantes pour le risque de coups de foudre direct. Les surfaces d'expositions des coups de foudre directs / indirects sont déterminées en fonction de ces dimensions. Il en résulte une zone d'exposition calculée pour les coups de foudre directs de 33 482,00 m² et pour les coups de foudre indirects (à proximité d'une structure) de 230 610,00 m².

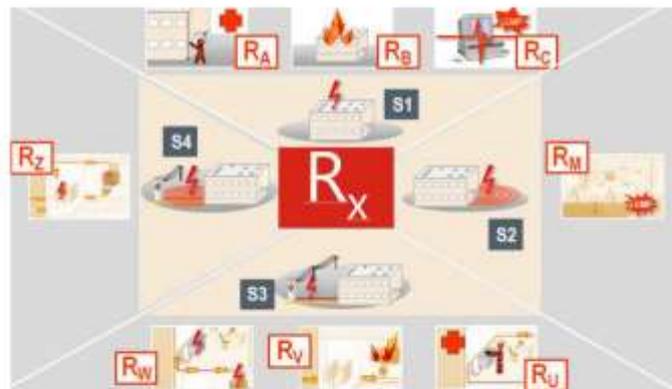
Les composants de risque sont différenciés selon les sources de dommages.

Source de dommages S1: Impacts sur une structure

- R_A Composante liée aux blessures d'êtres vivants dues au choc électrique du fait des tensions de contact et de pas dans la structure et à l'extérieur dans les zones jusqu'à 3 m autour des conducteurs de descente. Des pertes de type L1 et, dans le cas de structures abritant le bétail, des pertes de type L4 avec pertes éventuelles d'animaux peuvent apparaître.

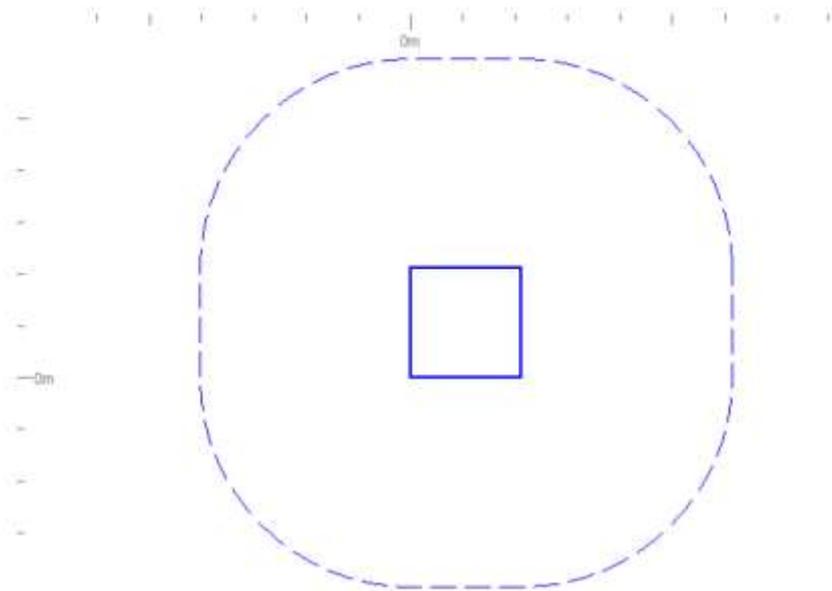
Il en résulte une zone d'exposition calculée pour les coups de foudre directs de 9 077,00 m² et pour les coups de foudre indirects (à proximité d'une structure) de 218 207,00 m².

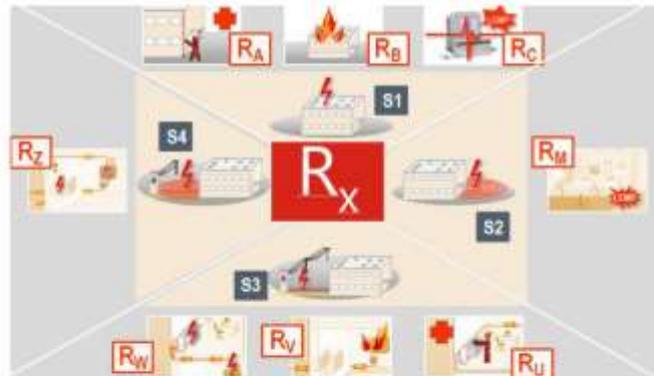
Les composants de risque sont différenciés selon les sources de dommages.

Source de dommages S1: Impacts sur une structure

- R_A Composante liée aux blessures d'êtres vivants dues au choc électrique du fait des tensions de contact et de pas dans la structure et à l'extérieur dans les zones jusqu'à 3 m autour des conducteurs de descente. Des pertes de type L1 et, dans le cas de structures abritant le bétail, des pertes de type L4 avec pertes éventuelles d'animaux peuvent apparaître.

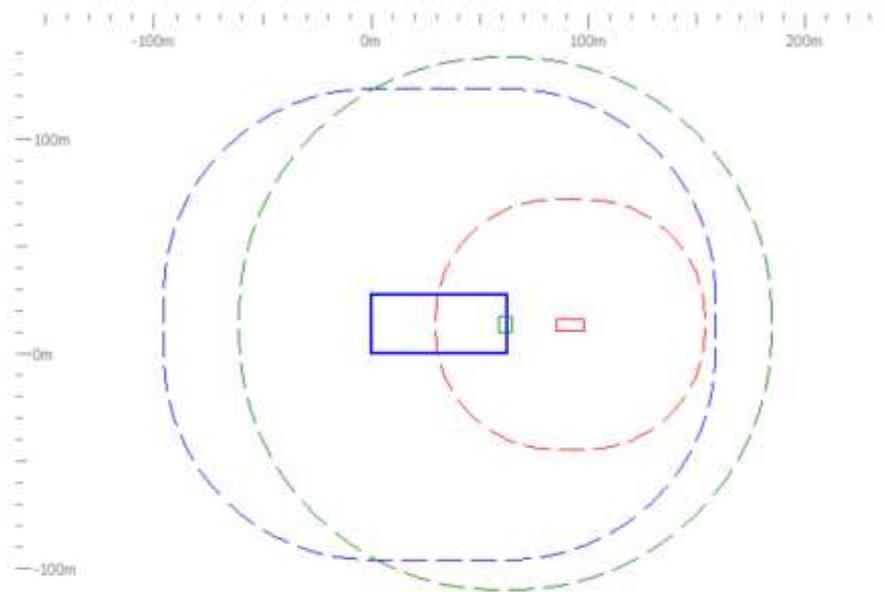
Les dimensions du bâtiment sont importantes pour le risque de coups de foudre direct. Les surfaces d'expositions des coups de foudre directs / indirects sont déterminées en fonction de ces dimensions. Il en résulte une zone d'exposition calculée pour les coups de foudre directs de 56 571,00 m² et pour les coups de foudre indirects (à proximité d'une structure) de 257 611,00 m².

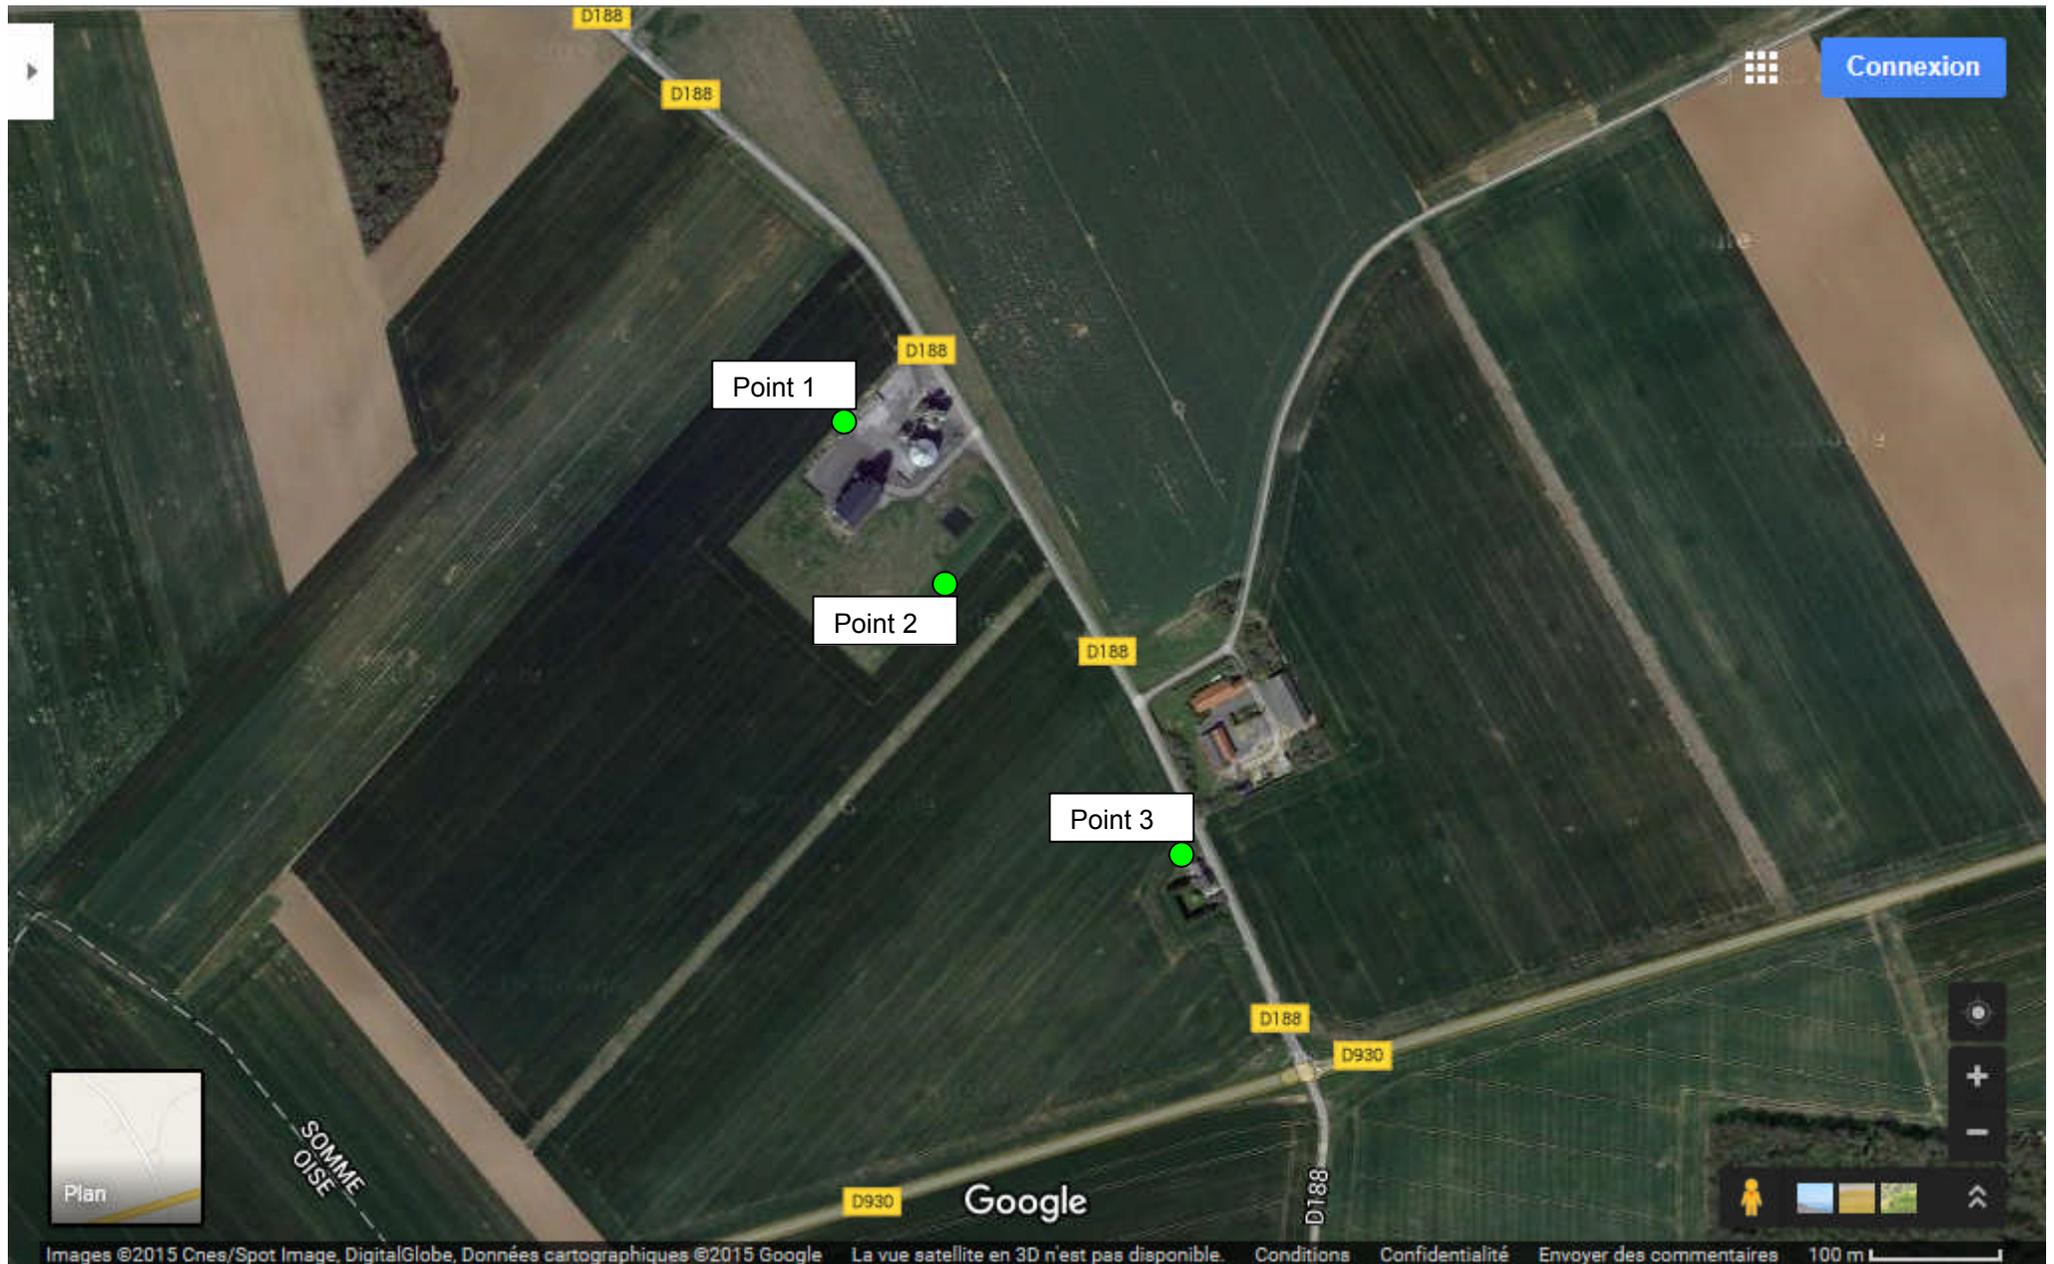
IMPLANTATION DES POINTS DE MESURE

Point 1 : Le point est situé en limite de propriété Nord du site à proximité du bungalow du gestionnaire du site. Le microphone équipé de la boule antivent est placé à 1,5m du sol (terre / humide) et orienté directement vers le site.

Point 2 : Le point est situé en limite de propriété Sud du site en vis-à-vis de la zone habitée. Le microphone équipé de la boule antivent est placé à 1,5m du sol (herbe / humide) et orienté directement vers le site.

Point 3 : Le point est situé au niveau du jardin de l'habitation située au n°2, le long de la D188. Le microphone équipé de la boule antivent est placé à 1,5m du sol (terre / humide) et orienté directement vers le site.

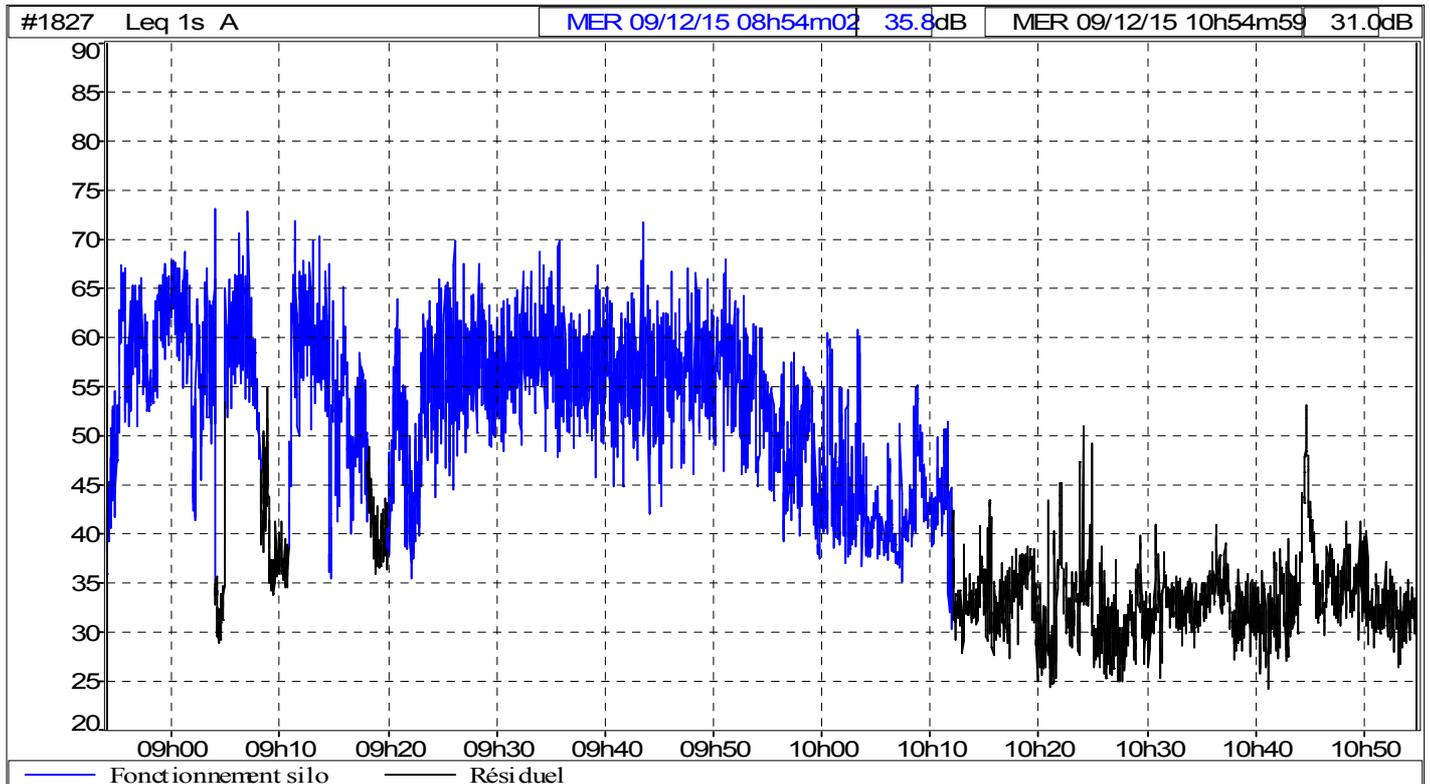
POINT 1 / BRUIT AMBIANT

Fichier	Pt 1 BA JOUR exploit					
Lieu	#1827					
Type de données	Leq					
Pondération	A					
Début	09/12/15 08:54:02					
Fin	09/12/15 10:55:00					
	Leq					Durée
Source	particulier	Lmin	Lmax	L90	L50	cumulée
	dB	dB	dB	dB	dB	h:min:s
Fonctionnement silo	58,4	30,2	73,0	41,6	54,8	01:12:48

Le niveau de bruit au point 1 est conditionné principalement par l'activité du site, à savoir bruit continu des convoyeurs, bruit continu du ventilateur et apparitions régulières de dépressions liées au décolmatage du filtre poussières.

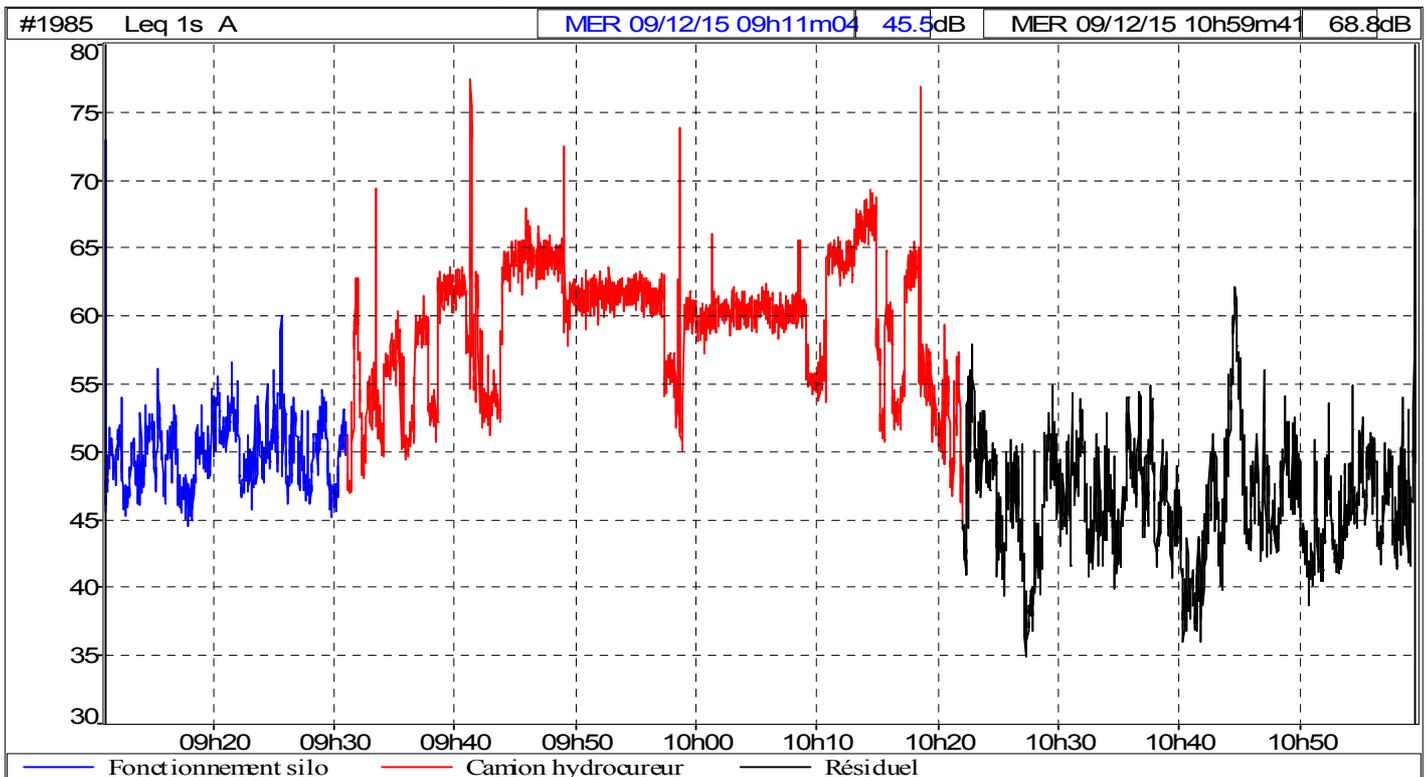
POINT 2 / BRUIT AMBIANT

Fichier	Pt 2 BA JOUR					
Lieu	#1985					
Type de données	Leq					
Pondération	A					
Début	09/12/15 09:11:04					
Fin	09/12/15 10:59:42					
	Leq particulier	Lmin	Lmax	L90	L50	Durée cumulée
Source	dB	dB	dB	dB	dB	h:min:s
Fonctionnement silo	51,3	44,4	72,9	46,8	49,8	00:20:06
Camion hydrocureur	61,4	44,8	77,4	52,5	60,3	00:51:02

Le niveau de bruit au point 2 est conditionné par l'activité du site, à savoir bruit continu du ventilateur et apparitions régulières de dépressions liées au décolmatage du filtre poussières, mais aussi par le trafic routier sur la D930 et celui ponctuel sur la D188.

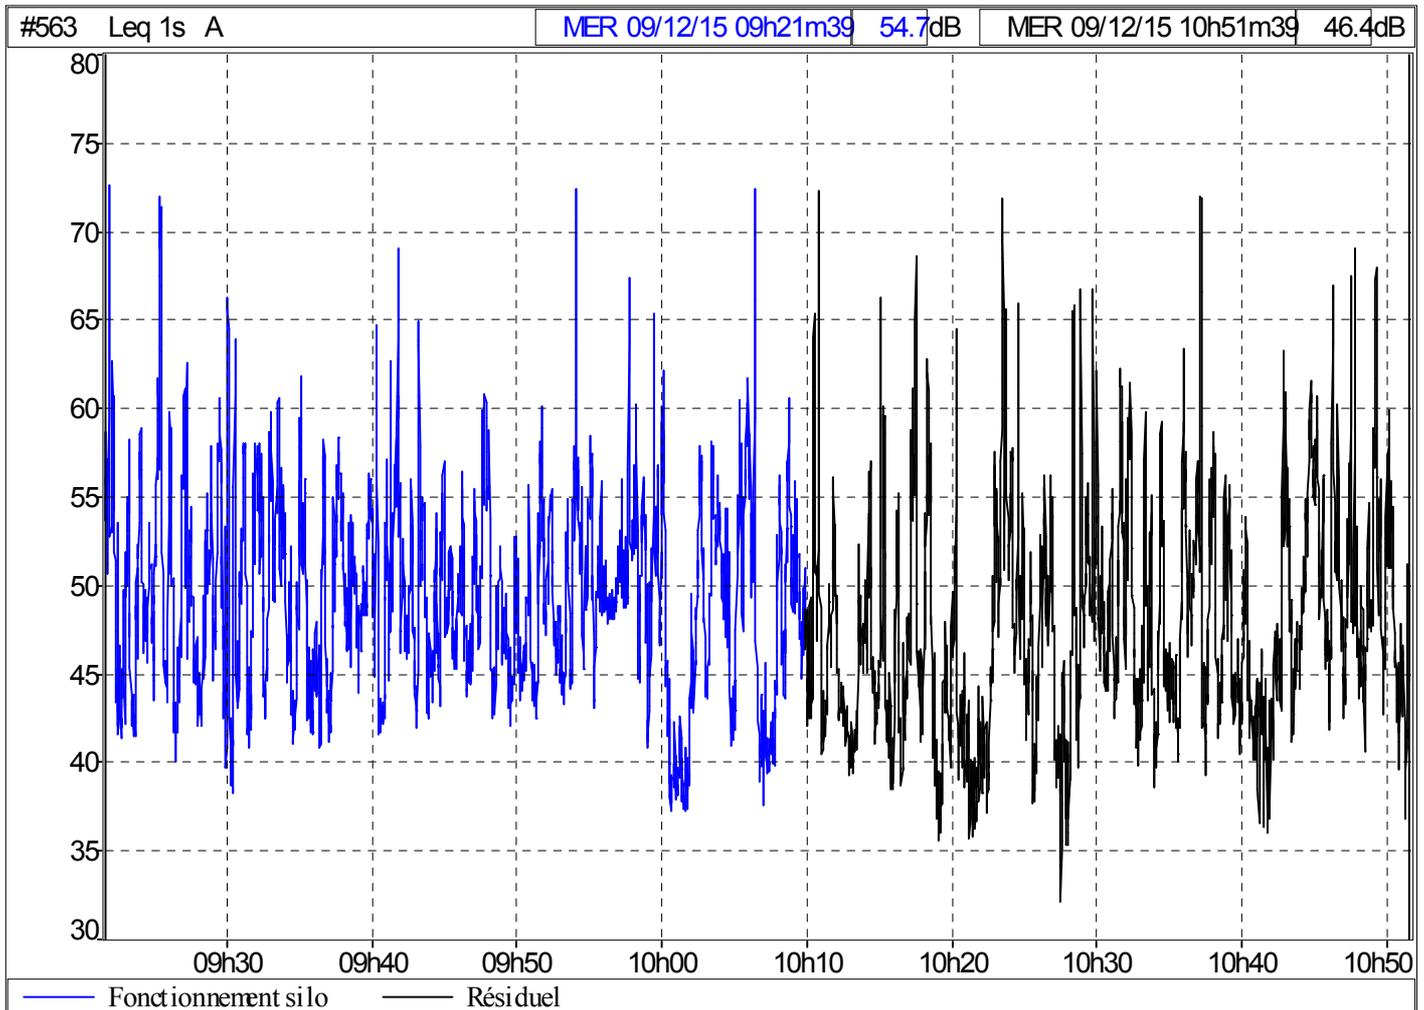
POINT 3 / BRUIT AMBIANT – BRUIT RESIDUEL

Fichier	Pt 3 BA BR JOUR					
Lieu	#563					
Type de données	Leq					
Pondération	A					
Début	09/12/15 09:21:39					
Fin	09/12/15 10:51:40					
	Leq particulier dB	Lmin dB	Lmax dB	L90 dB	L50 dB	Durée cumulée h:min:s
Source						
Fonctionnement silo	53,8	37,2	72,6	42,5	49,0	00:48:19
Résiduel	53,8	32,1	72,2	40,5	46,7	00:41:42

Le niveau de bruit au point 3 est conditionné principalement par le trafic routier sur la D930 et celui ponctuel sur la D188 qui produisent l'ensemble des pics observables sur la courbe d'évolution temporelle.

Lors de l'arrêt des installations du site, on ne remarque pas de réduction notable du niveau sonore, celui restant conditionné par le trafic routier sur les axes à proximité.

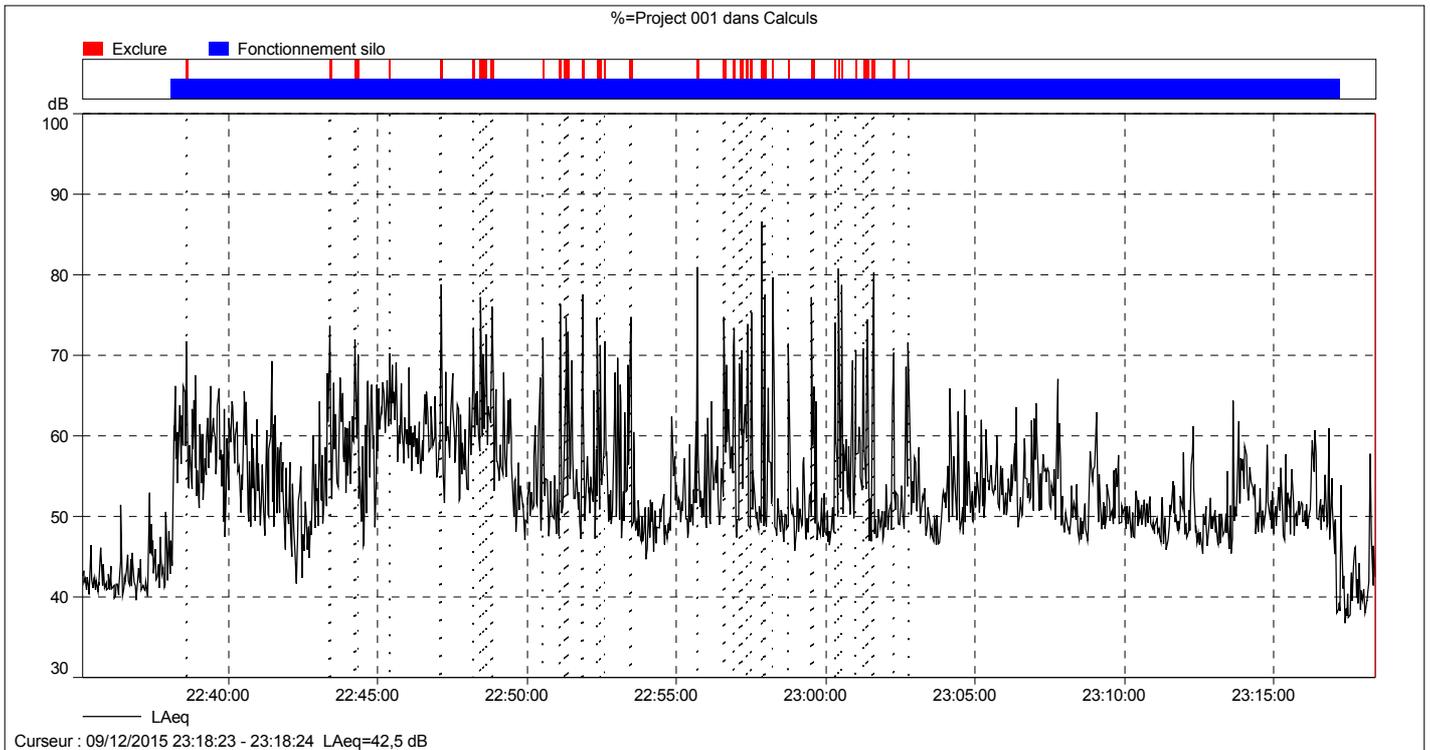
POINT 1 / BRUIT AMBIANT

Point de mesure	Pt 1	LAeq	LA50	LA90
Fonctionnement SILO Nuit		57,4	52,4	48,1

Le niveau de bruit au point 1 est conditionné principalement par l'activité du site, à savoir bruit continu des convoyeurs avec couinement, bruit continu du ventilateur et apparitions régulières de dépressions liées au décolmatage du filtre poussières.

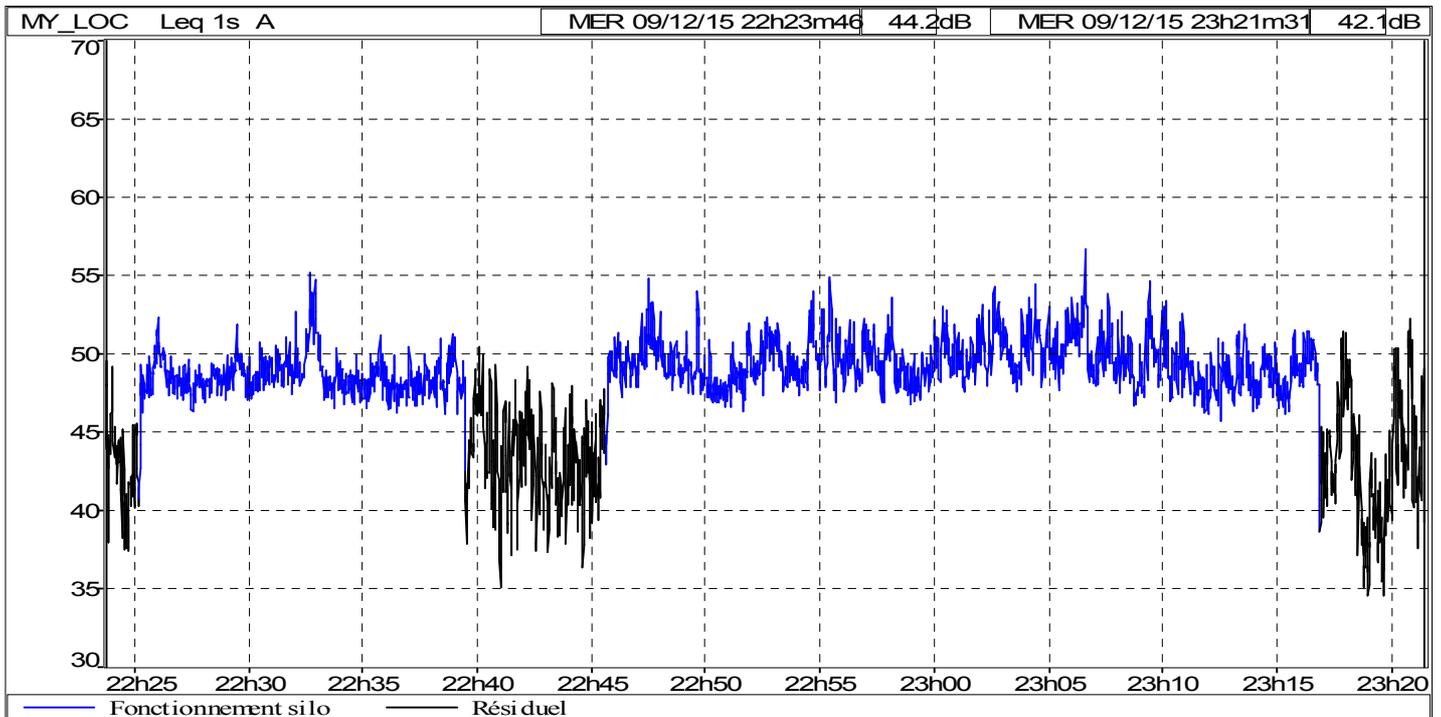
POINT 2 / BRUIT AMBIANT

Fichier	Pt 2 BA nuit					
Lieu	MY_LOC					
Type de données	Leq					
Pondération	A					
Début	09/12/15 22:23:46					
Fin	09/12/15 23:21:32					
	Leq particulier	Lmin	Lmax	L90	L50	Durée cumulée
Source	dB	dB	dB	dB	dB	h:min:s
Fonctionnement silo	49,5	38,6	56,7	47,4	48,9	00:45:31

Le niveau de bruit au point 2 est conditionné par l'activité du site, à savoir bruit continu du ventilateur et apparitions régulières de dépressions liées au décolmatage du filtre poussières, on perçoit aussi le résidu de bruit issu de couinement des convoyeurs.

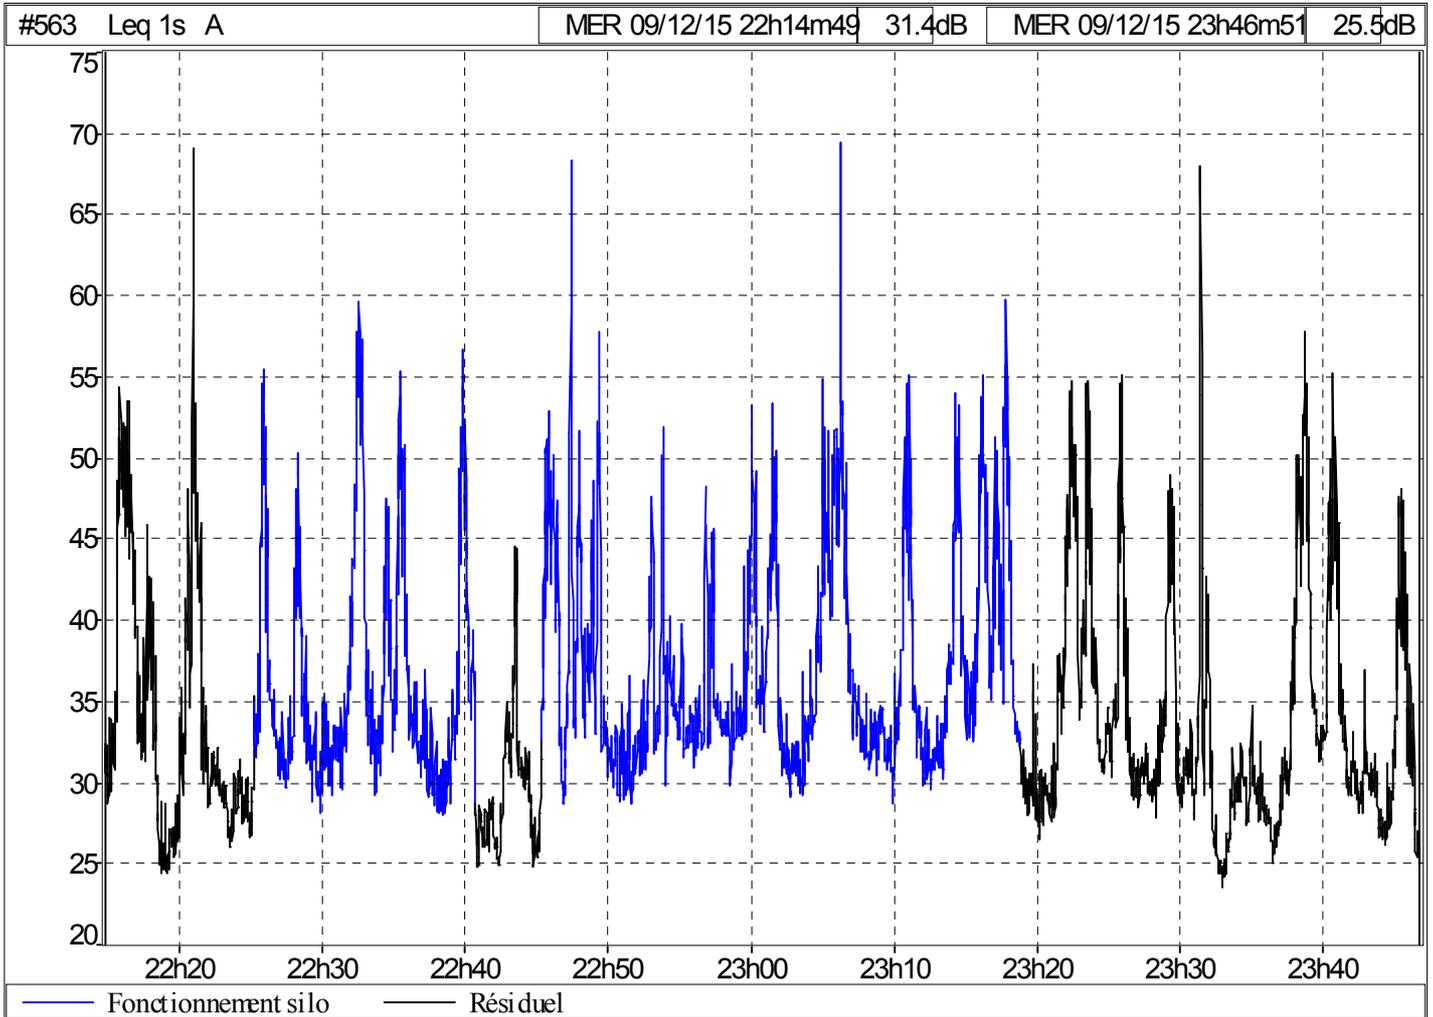
POINT 3 / BRUIT AMBIANT – BRUIT RESIDUEL

Fichier	Pt 3 BA BR NUIT					
Lieu	#563					
Type de données	Leq					
Pondération	A					
Début	09/12/15 22:14:49					
Fin	09/12/15 23:46:52					
	Leq particulier	Lmin	Lmax	L90	L50	Durée cumulée
Source	dB	dB	dB	dB	dB	h:min:s
Fonctionnement silo	45,2	27,9	69,4	30,7	34,1	00:48:44
Résiduel	43,8	23,5	69,0	26,6	30,7	00:43:06

Comme en période de jour, le niveau de bruit au point 3 est conditionné principalement par le trafic routier sur la D930 et celui très ponctuel sur la D188 qui produisent l'ensemble des pics observables sur la courbe d'évolution temporelle.

Lors de l'arrêt des installations du site, on remarque une réduction du fond sonore plus nette qu'en période de jour mais le bruit reste toujours conditionné par le trafic routier sur les axes à proximité.

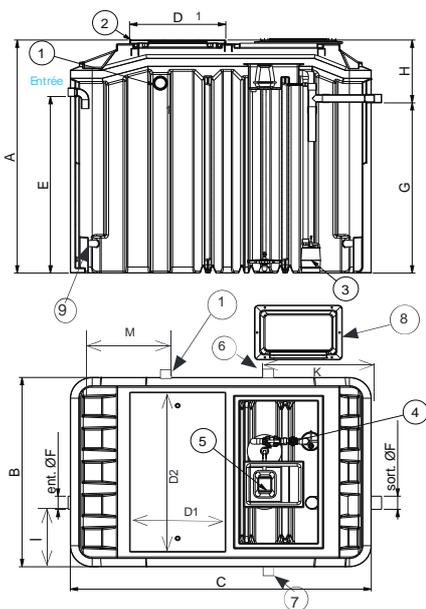
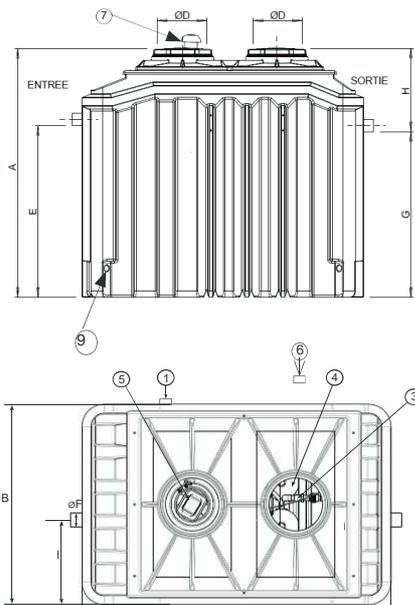
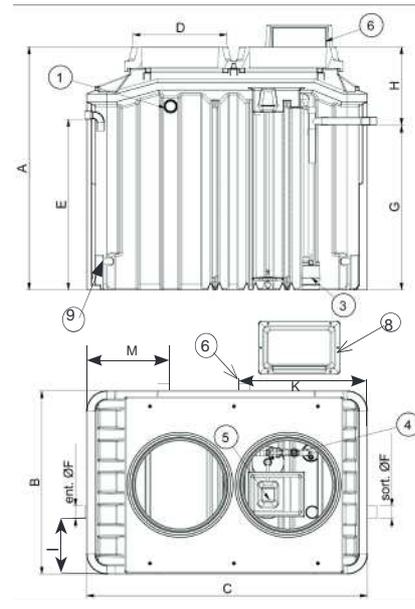
Bioxymop avec fermeture amorces:
BIOXYMOP6025/06/00

- 1- Ventilation secondaire DN100
- 3- Pompe de recirculation
- 5- Compresseur
- 7- Prise d'air compresseur (chapeau de ventilation fourni)

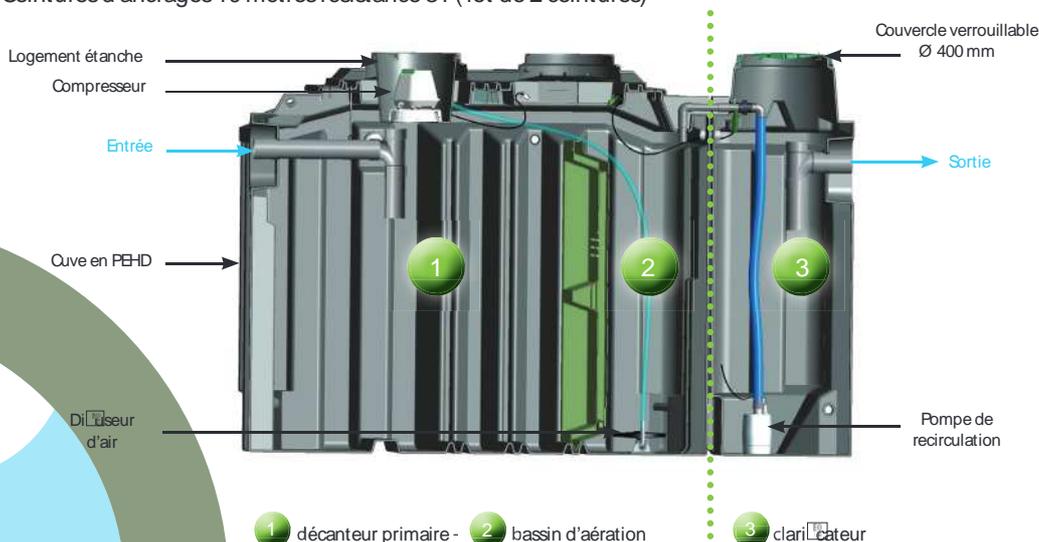
1 - décanteur primaire - 2 - bassin d'aération - 3 - clarificateur

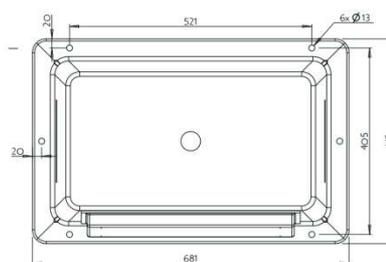
Vue du dessus

- prévoir de passer dans la dalle 1 fourreau pour le tricolore et 1 fourreau pour le câble de la pompe
- la distance maximale entre le coffret et la station est de 10m
