Contextes et objectifs de l'étude

PRESENTATION DU PROJET

INNOVAFEED est une entreprise biotechnologique qui commercialise une nouvelle source de protéines provenant de l'élevage d'insectes et destinée à l'alimentation animale, plus particulièrement à l'aquaculture.

Devant les perspectives d'évolutions et les demandes du marché, la société INNOVAFEED souhaiterait développer son site de production de Nesle et disposer d'une capacité de production de 10 000t /an.

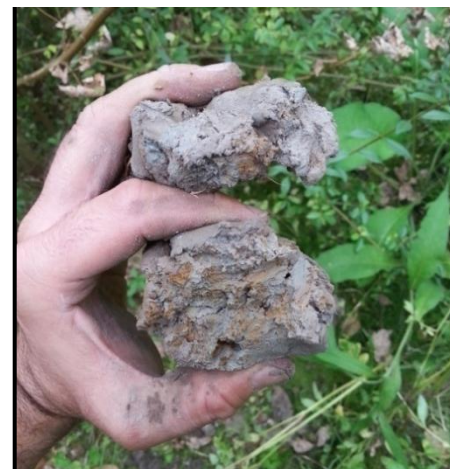
Photo 1 : Horizon réductique (Go) (Agrosol)

La lecture de ce profil reconstitué permet de mettre en évidence les différents horizons d'après la description de leur couleur, leur texture, leur profondeur d'apparition et leur niveau d'hydromorphie.

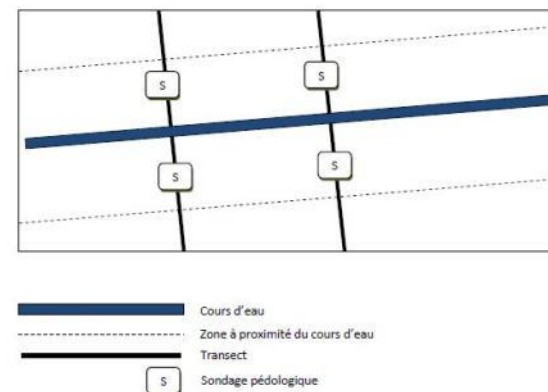
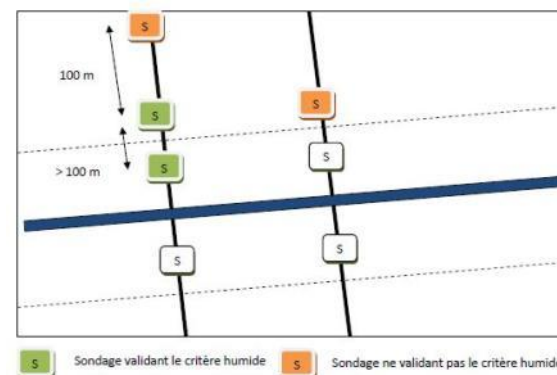
Ces sondages sont réalisés sur des transects perpendiculaires au cours d'eau, en commençant par réaliser les sondages à proximité du cours d'eau, dans la zone potentiellement humide.

Si le sondage confirme le critère humide, un second sondage est réalisé, toujours sur le transect, mais en s'éloignant du cours d'eau. Et ainsi de suite jusqu'à ce que le sondage ne confirme plus le caractère humide du sol. Lorsque le sondage ne correspond plus aux critères de zone humide, alors d'autres sondages sont réalisés sur le transect entre les deux sondages (humide et non humide) afin de préciser la limite de la zone humide.

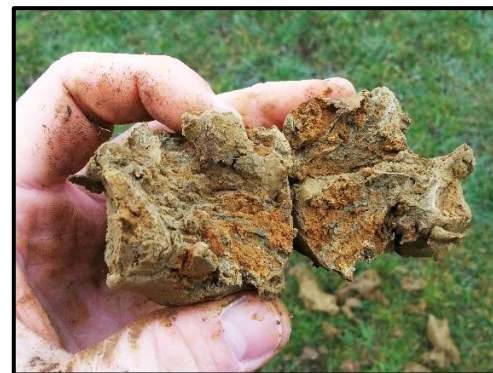
Photo 2 : Observation de traits rédoxiques(Agrosol)

- **Cas 1** : d'horizons histiques (ou tourbeux) débutant à moins de 50 centimètres de la surface du sol et d'une épaisseur d'au moins 50 centimètres.
- **Cas 2** : de traits réductiques débutant à moins de 50 centimètres de la surface du sol. Nous adopterons dans ce cas la codification suivante Go et/ou Gr apparaissant avant 50 cm.
- **Cas 3** : de traits rédoxiques débutant à moins de 25 centimètres de la surface du sol et se prolongeant ou s'intensifiant en profondeur. On indiquera g avant 25 cm.
- **Cas 4** : de traits rédoxiques débutant à moins de 50 centimètres de la surface du sol, se prolongeant ou s'intensifiant en profondeur, et de traits réductiques apparaissant entre 80 et 120 centimètres de profondeur. On indiquera ici un g avant 50 cm se prolongeant par un Go et/ou Gr entre 80 et 120 cm.

Chaque sondage a donc été décrit avec une attention particulière quant à la présence de signes d'engorgements temporaires [g ou (g)] ou permanent [Go ou Gr].

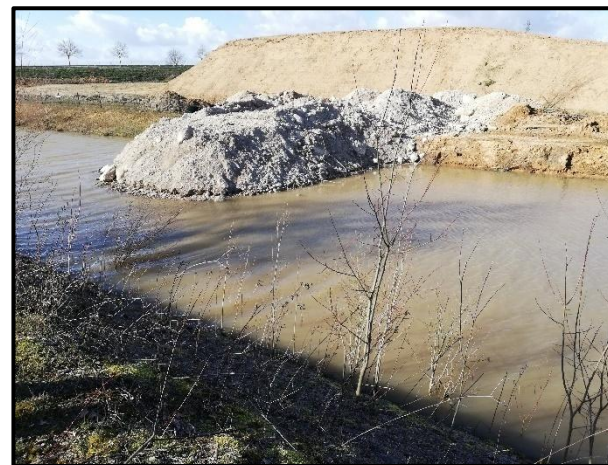
Photo 12 : Avancée de déblais au sein du bassin (Rainette, 2019)

Avifaune : Un couple de Canard colvert a été observé posé au sein du bassin en période de reproduction. Cependant, leur nidification est considérée comme nulle étant donné l'activité du site perturbant leur tranquillité. Le bassin change de physionomie assez souvent comme peut l'attester la photographie ci-après ; prise 1 semaine après la prospection floristique.

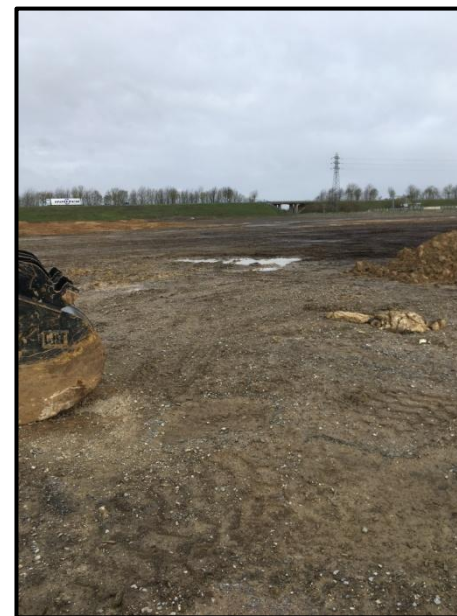
Près des 3/4 du site est macadamisé, avec entreposage de matériel et de tas de dépôts de nature diverse. La partie restante se présente avec la terre à nu, parsemée de nombreuses tranchées en partie effondrées, réalisées dans le cadre de travaux de fouilles archéologiques préventives.

L'ensemble du site présente une surface horizontale.

Photo 16 : Zone projet (Agrosol, 2019)

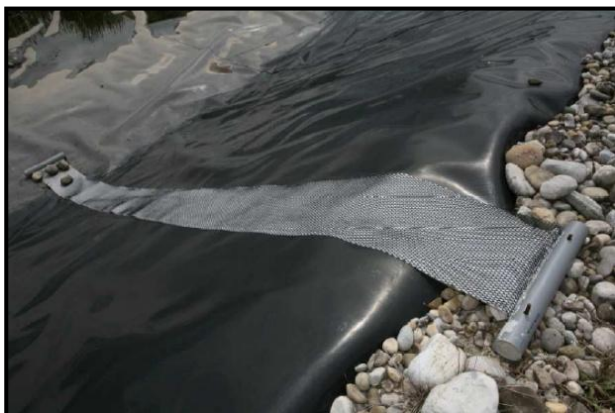
Photo 17 : Echappatoire installé sur un bassin

Si l'adaptation du bassin dans des intérêts écologiques n'est pas envisageable et que nous sommes en présence de bassins étanches (bâchés), ceux-ci devront être équipés d'échappatoires. Ces derniers se présentent sous la forme d'un grillage en plastique résistant, coulé dans des tuyaux de PVC remplis de béton avec géotextile de protection sous le grillage et système de fixation intégré. La fixation du dispositif se fait en haut de berge à l'aide de deux fers à béton. Le lest constitué par le béton contenu dans le tuyau du bas maintient le filet de sauvetage contre la paroi du bassin. Ce dispositif, peu coûteux, permet aux animaux ayant pénétré dans le bassin d'en sortir et donc de limiter la mortalité par noyade.

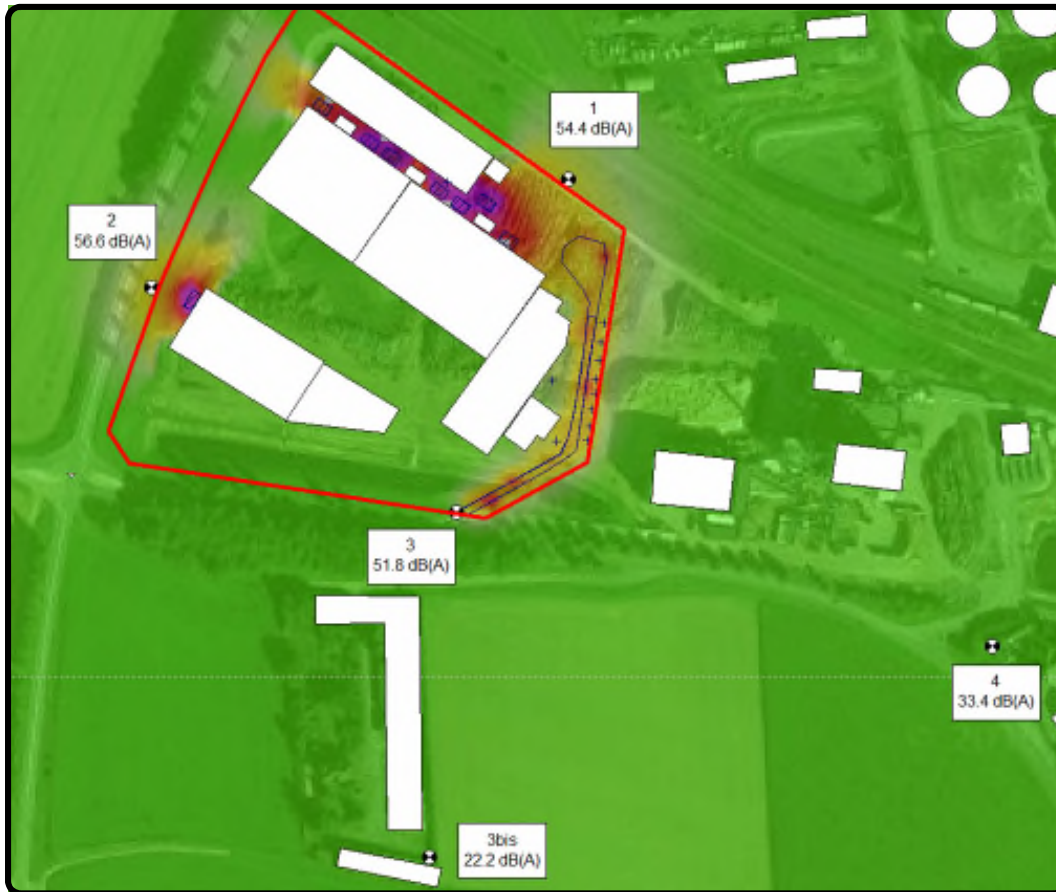
La cartographie en page suivante présente les résultats de la modélisation acoustique.

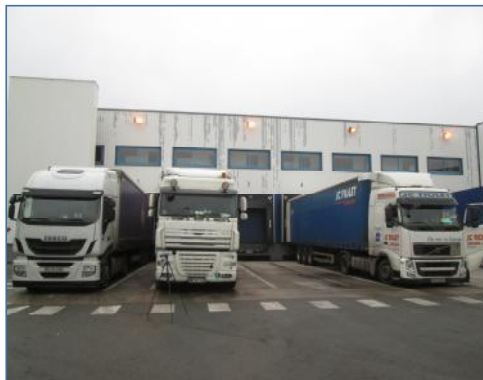
Description de la source: Manœuvre d'un camion devant le quai de chargement - prise de son de face
 Distance : 8 m
 Hauteur : 1,50 m

Fichier	point mobile - global.CMG									
Début	12/12/16 14:39:00									
Fin	12/12/16 14:43:31									
Voie	Type	Pond.	Unité	Leq	Lmin	Lmax	L95	L50	L10	L1
#1981	Leq	A	dB	70,2	68,1	80,1	68,4	69,6	70,7	76,9

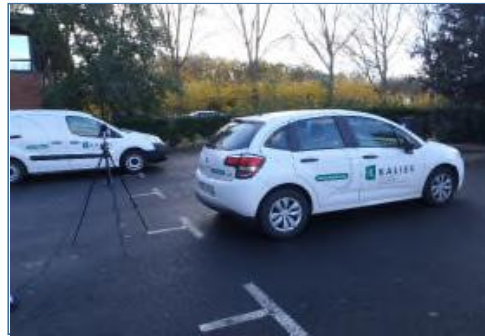
Description de la source: Moteur de véhicule léger en stationnement
 Distance : 1 m
 Hauteur : 1,50 m

Fichier	1 - VL à l'arrêt - à l'arrière									
Début	17/11/17 13:53:40									
Fin	17/11/17 13:54:40									
Voie	Type	Pond.	Unité	Leq	Lmin	Lmax	L95	L50	L10	L1
#1981	Leq	A	dB	59,1	57,5	61,6	57,8	58,8	60,0	61,5
Fichier	1 - VL à l'arrêt - devant									
Début	17/11/17 13:57:00									
Fin	17/11/17 13:58:30									
Voie	Type	Pond.	Unité	Leq	Lmin	Lmax	L95	L50	L10	L1
#1981	Leq	A	dB	62,4	60,9	66,7	61,0	61,6	64,3	66,6
Fichier	1 - VL à l'arrêt - côté gauche									
Début	17/11/17 13:55:15									
Fin	17/11/17 13:56:20									
Voie	Type	Pond.	Unité	Leq	Lmin	Lmax	L95	L50	L10	L1
#1981	Leq	A	dB	59,3	57,7	64,6	58,1	59,0	59,7	64,5
Fichier	1 - VL à l'arrêt - côté droit									
Début	17/11/17 13:59:00									
Fin	17/11/17 14:00:15									
Voie	Type	Pond.	Unité	Leq	Lmin	Lmax	L95	L50	L10	L1
#1981	Leq	A	dB	59,8	58,0	62,5	58,1	59,4	60,9	62,4

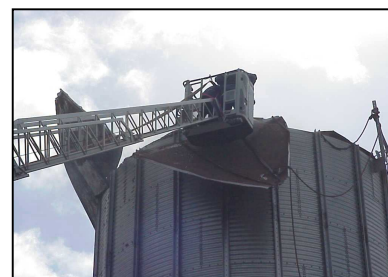
Explosion d'une cellule à Douvrend (76)

La combustion dans les cellules de stockage peut dégénérer en explosion. Ainsi par exemple à GUIGNICOURT (02) en 1988, à la suite d'un échauffement une explosion se produit dans une cellule de tournesol, blessant 3 pompiers et 3 employés (ARIA n° 537). A DOUVREND (76) en 2002, une déflagration dans un silo métallique de 360 m³ contenant des anas de lin, blesse 5 pompiers durant l'intervention des secours (ARIA n°22534).

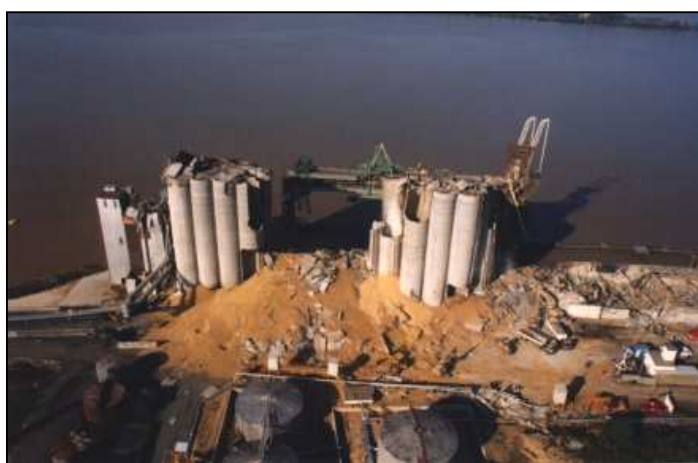
Explosion silo de Blaye

Des explosions se sont produites dans 34 accidents soit 13 % des événements recensés. Ce type d'accident est le plus redoutable dans l'exploitation des silos, sur les 33 morts enregistrés dans les silos, 27 personnes sont décédées dans des explosions. Les catastrophes de METZ et BLAYE ont à elles seules entraîné respectivement 12 et 11 victimes. Les conséquences dramatiques de l'accident de METZ sont à l'origine de l'introduction, en 1985, des silos dans la nomenclature des installations classées pour la protection de l'environnement

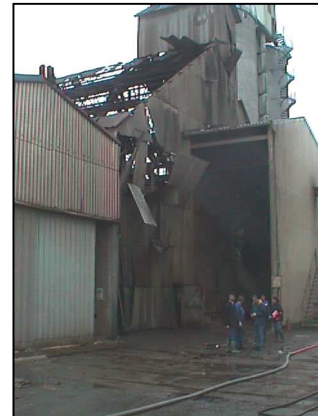
Explosion à Albert (80)

L'accidentologie met ainsi en exergue **l'importance des phases de travaux**. Si les travaux ne constituent pas en eux-même la cause de l'accident, ils peuvent générer des situations entraînant la mise en suspension des poussières et leur allumage par des points chauds résultant de l'emploi de matériels tels que chalumeau, appareils de meulage, de tronçonnage (ARIA n°20340, 27280...).

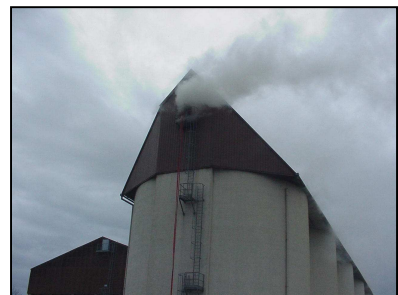
Combustion de granulés de luzerne à Coolus (51)

L'auto-échauffement des produits dans les cellules ou autres capacités de stockage est également constaté. Une étanchéité défectueuse des stockages (ARIA n°20378, 29574), l'ensilage de produits chauds (ARIA n°7114), une panne de ventilation (ARIA n°2273), l'absence de thermométrie (ARIA n°26099) sont des facteurs favorisant ce type d'événements. Il faut également souligner les risques d'une "aération" intempestive des produits en phase d'auto-échauffement (ARIA n°14194, 15499).

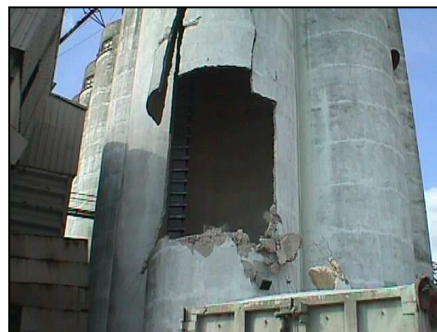
Il s'agit ensuite d'examiner le caractère hygrophile des espèces de cette liste : si la moitié au moins des espèces de cette liste figure dans la Liste des espèces indicatrices de zones humides (Table A de l'arrêté du 1^{er} octobre 2009), la végétation peut être qualifiée d'hygrophile.

Les causes identifiées concernent des défauts de conception et de construction, la carbonatation du béton, la corrosion des armatures métalliques (ARIA n°26862, 23182, 23368). Compte tenu des conséquences importantes pouvant résulter de ces événements, notamment pour les personnes présentes à proximité des installations ou aux postes de chargement (épandage d'une masse importante de produits, déstabilisation d'installations voisines...), il conviendrait que les exploitants s'assurent par un diagnostic périodique du bon état des structures de stockages, complété en cas de doute par une expertise réalisée par un organisme compétent.
