**DOSSIER TECHNIQUE À LA DEMANDE DE RÉGULARISATION  
DE DESTRUCTION DE NIDS D'HIRONDELLE DE FENÊTRE  
(*DELICHON URBICUM*), D'HIRONDELLE RUSTIQUE  
(*HIRUNDO RUSTICA*), DE MOINEAU DOMESTIQUE  
(*PASSER DOMESTICUS*), ET DE GÎTES DE TRANSIT  
ET D'HIBERNATION DE CHIROPTÈRES**

**USINE ACIA AUTOMOTIVE  
DOULLENS**

Juillet 2023

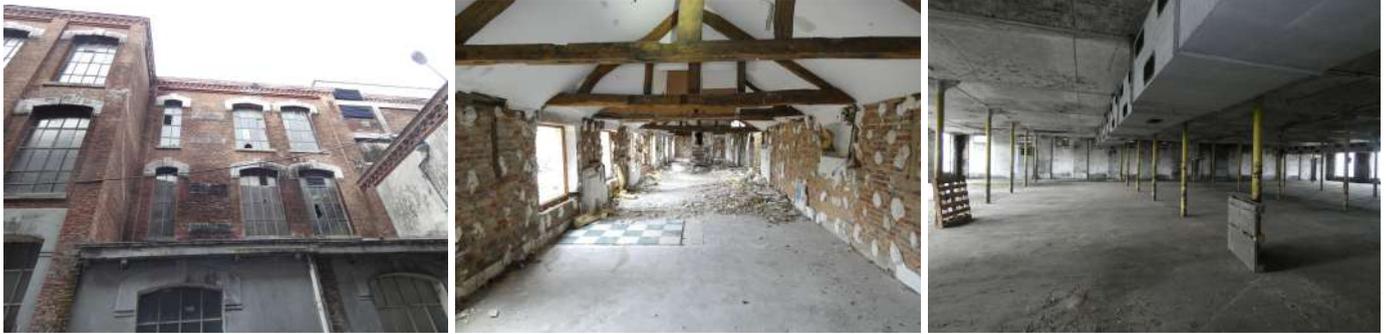
Bâtiments à démolir avec de gauche à droite : façades avec nids d'Hirondelle des fenêtres, rampants potentiels gîtes de transit à chiroptères et salle avec nids d'Hirondelle rustique

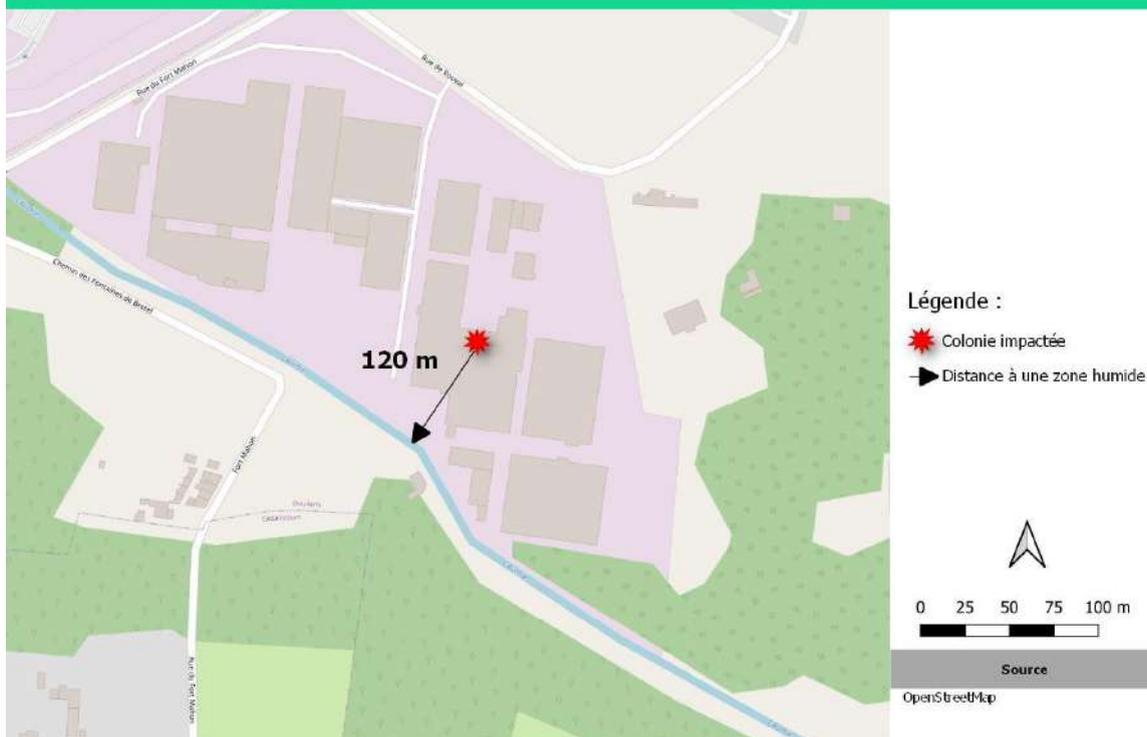
## Zones humides à proximité de la colonie d'Hirondelle de fenêtre impactée par les travaux

La colonie d'Hirondelle de fenêtre est située à 120 mètres de la zone humide la plus proche : la rivière l'Authie.

Environnement immédiat de la colonie : zone industrielle et parcelles agricoles

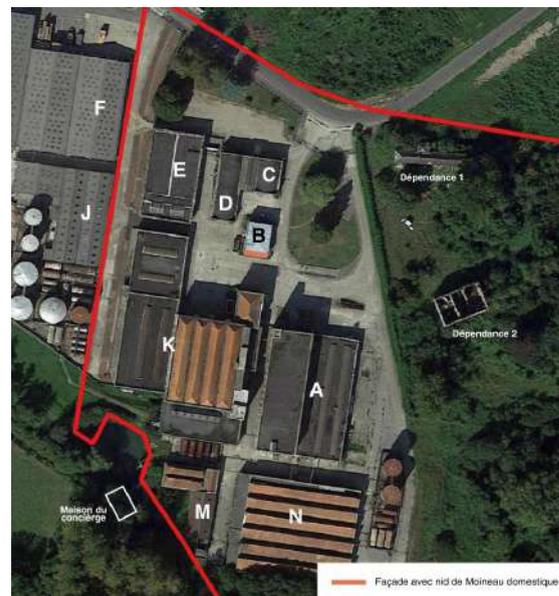
Caractéristiques de l'emplacement des nids :

- Hauteur des nids : R+1.
- Localisation : sous une gouttière.

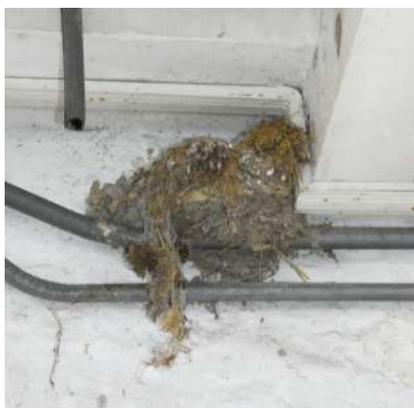
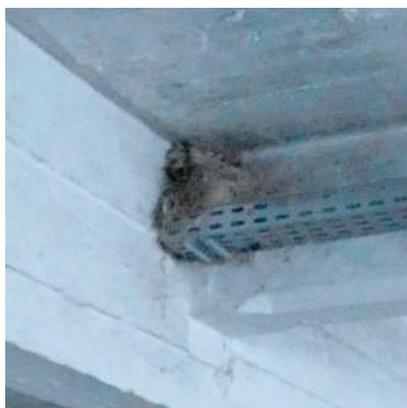
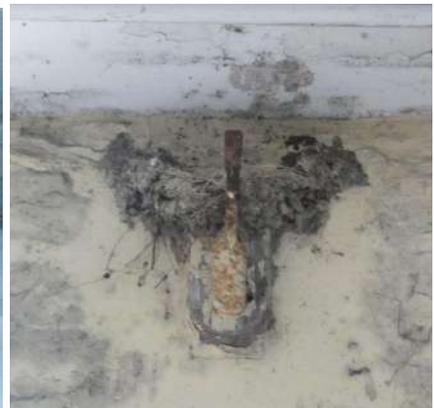
Trois anciens **nids d'Hirondelle rustique** sont également présents à l'intérieur du bâtiment : un au premier étage et deux au deuxième étage.

Nids d'Hirondelle rustique (R+1 et R+2)

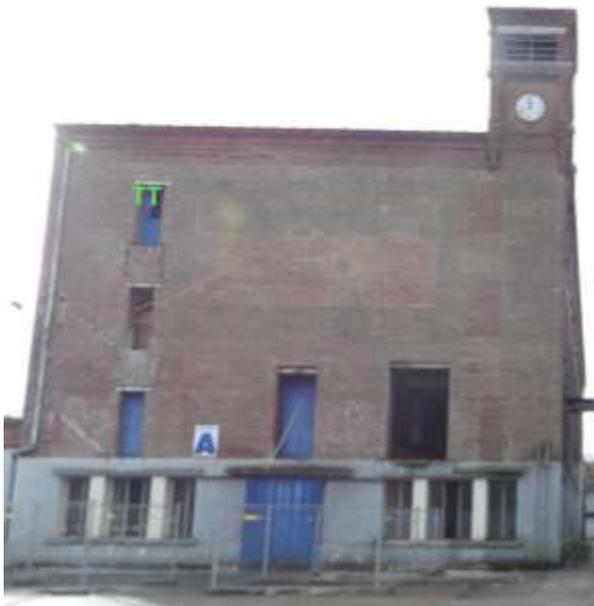
Façade Nord

La bâtiment A comporte plusieurs traces et **nids d'Hirondelle de fenêtre** sur ses façades.

Total
○ Nid entier d'Hirondelle de fenêtre	5
Ab Nid abîmé d'Hirondelle de fenêtre	2
T Traces de nids détruits	8

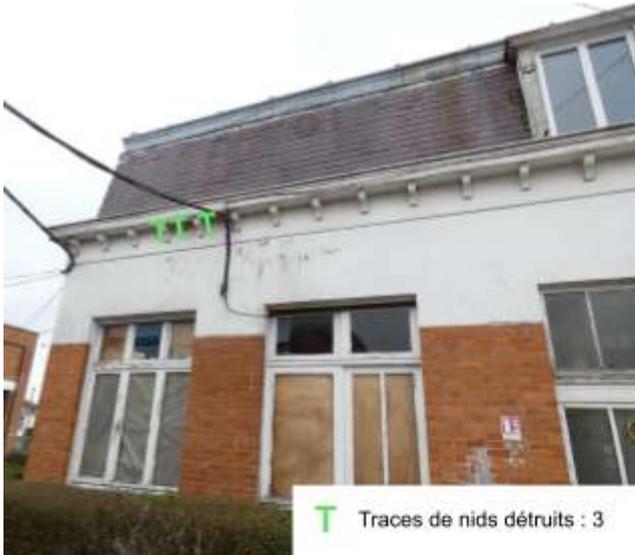
Façade ouest

L'**Hirondelle de fenêtre** a par le passé occupé le bâtiment : **3 traces de nids** détruits sont visibles sur la façade ouest.

T Traces de nids détruits : 3

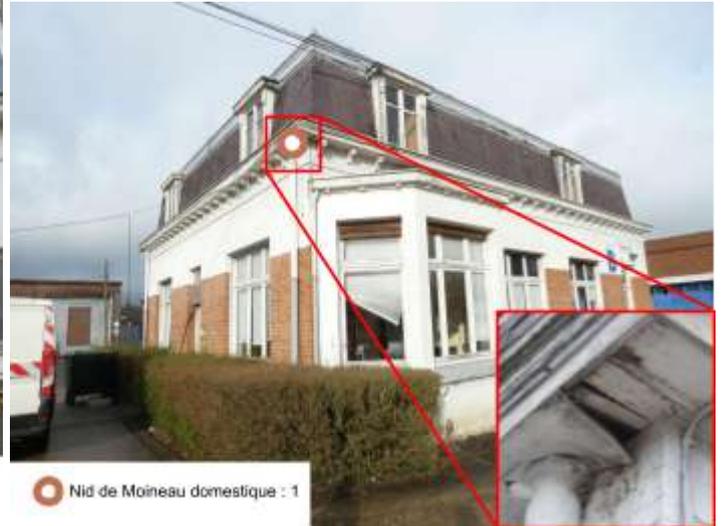
Angle sud-est

La couverture de ce bâtiment est très favorable et peut servir de **gîte de transit** et/ou de **gîte d'hibernation** pour les **Chiroptères**.

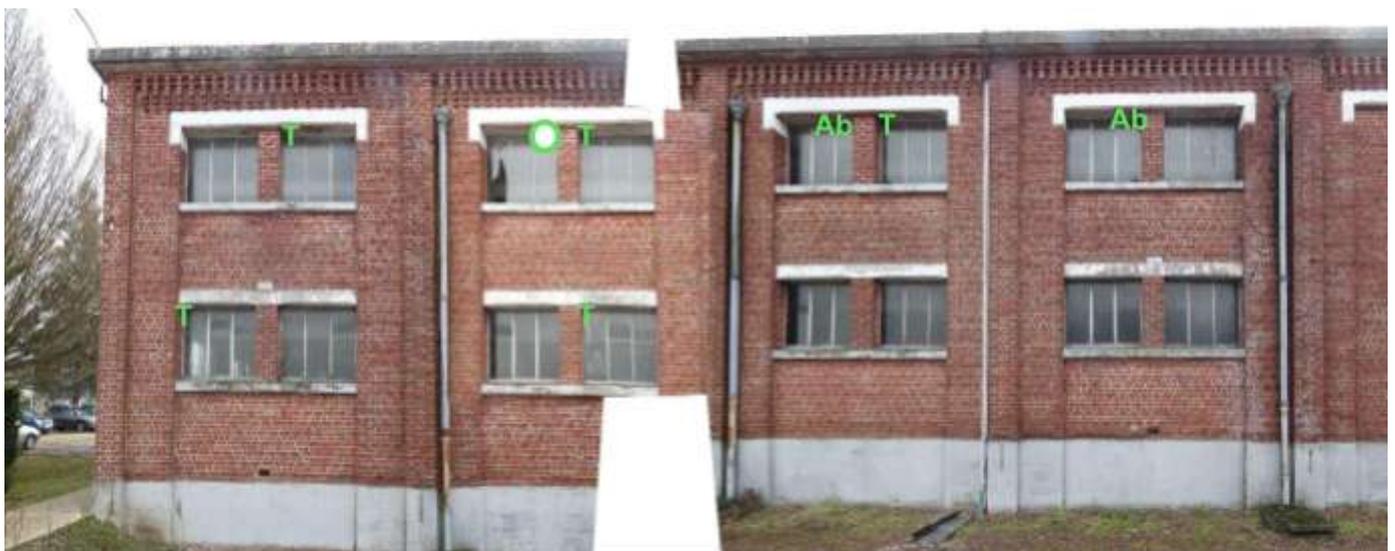
Façade ouest

Le bâtiment E comporte plusieurs traces et **nids d'Hirondelle de fenêtre** sur ses façades ouest, nord et est.

Total
Nid entier d'Hirondelle de fenêtre	4
Nid abîmé d'Hirondelle de fenêtre	2
Traces de nids détruits	9

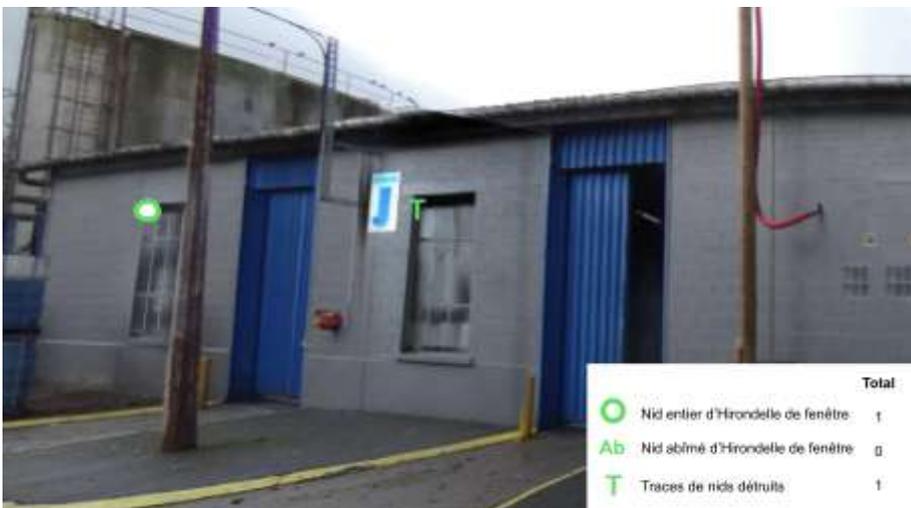
Façade est

Le bâtiment J comporte une trace et un **nid d'Hirondelle de fenêtre** sur sa façade est.

Ce bâtiment n'est pas soumis au projet de démolition et de reconstruction. Le nid ne sera donc pas détruit et la configuration sera identique pour la prochaine nidification.

Total
Nid entier d'Hirondelle de fenêtre	1
Nid abîmé d'Hirondelle de fenêtre	0
Traces de nids détruits	1

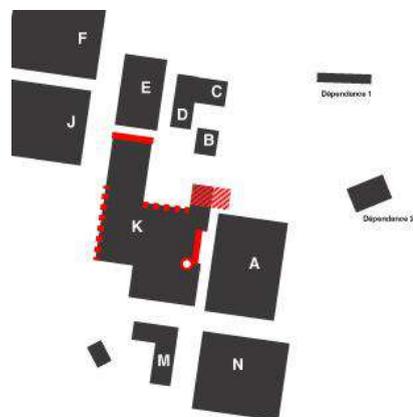
Un ancien **nid d'Hirondelle rustique** est également présent à l'intérieur du bâtiment au premier étage. Bien qu'aucun individu n'y ait été observé, la cave du bâtiment K est un environnement très favorable aux **Chiroptères** qui peuvent l'utiliser comme un **gîte d'hibernation**.

Nid d'Hirondelle rustique au premier étage

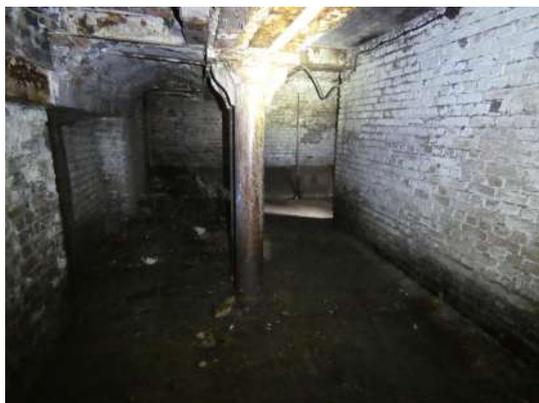
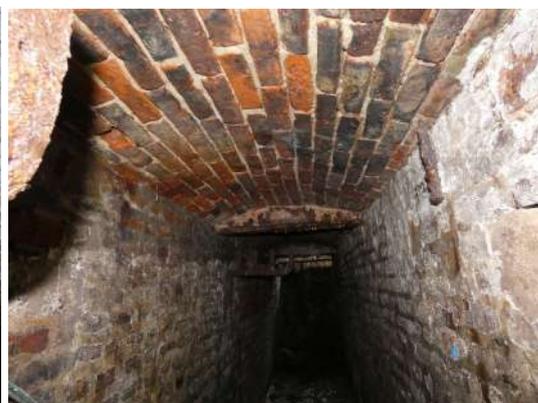
Cave du bâtiment K : probable gîte d'hibernation pour Chiroptères

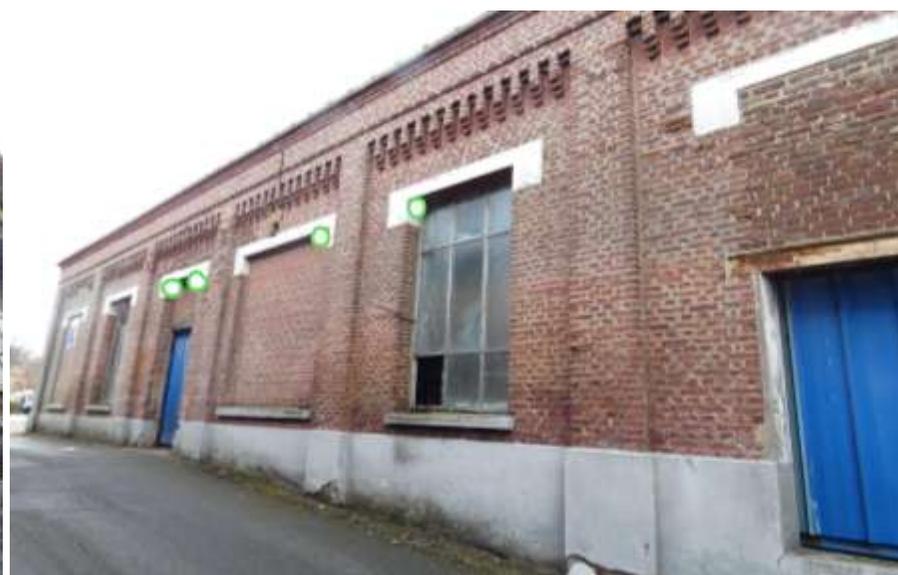
Façade nord

La bâtiment A comporte plusieurs traces et **nids d'Hirondelle de fenêtre** sur ses façades nord, est et ouest.

Traces de nids détruits:	23

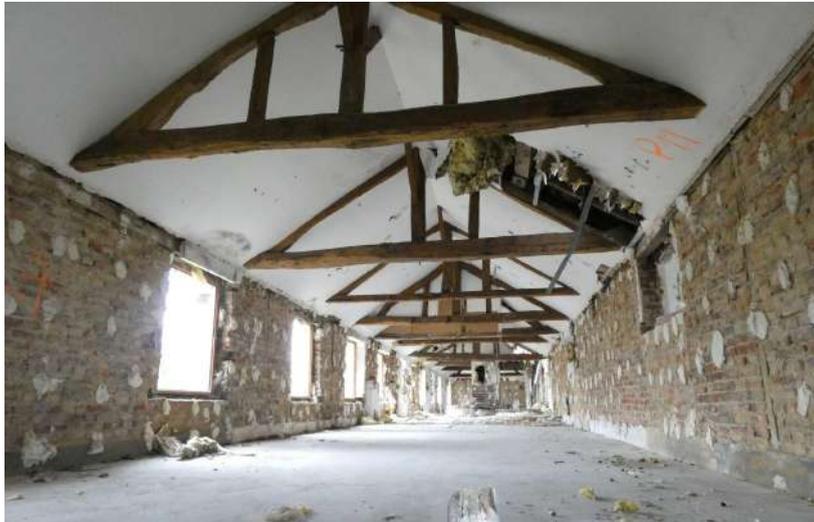
- Des rampants avec laine de verre au premier étage pouvant servir de **gîte de transit et/ou de gîte d'hibernation**.
- Une annexe de type cave humide pouvait servir de **gîte d'hibernation**.

Rampants au premier étage (probable gîte de transit/hibernation)

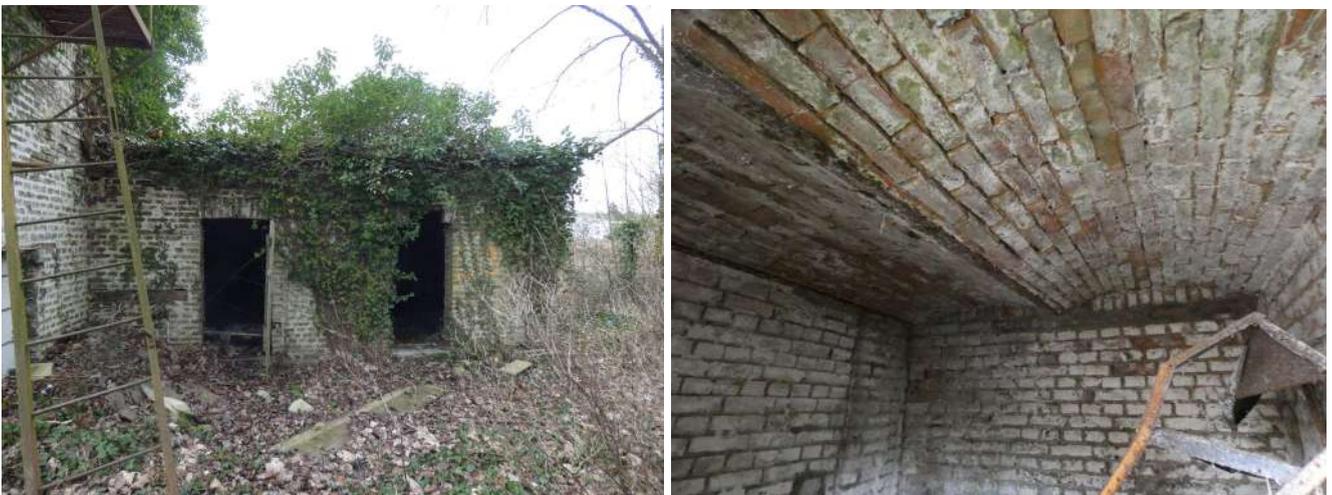
Annexe à la dépendance 1 (gîte d'hibernation probable)

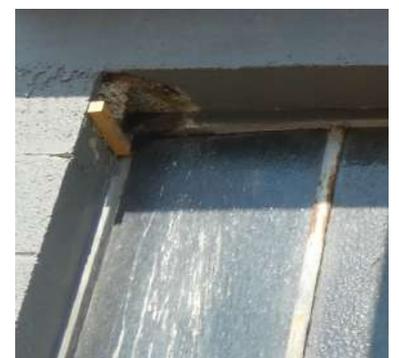
*Liseré de reconstruction*

Ils prennent la forme de tasseaux de bois de 2 x 2 cm fixés horizontalement sur la façade.

Pour ce faire, **3 liserés de 2,50 m ont été posés** dans chacune des avancées de toit artificielles (voir 9.3). Un quatrième liseré plus court sera posé à **l'encoignure** d'une des deux fenêtres, sur toute la largeur du tableau (voir emplacement en 9.3).

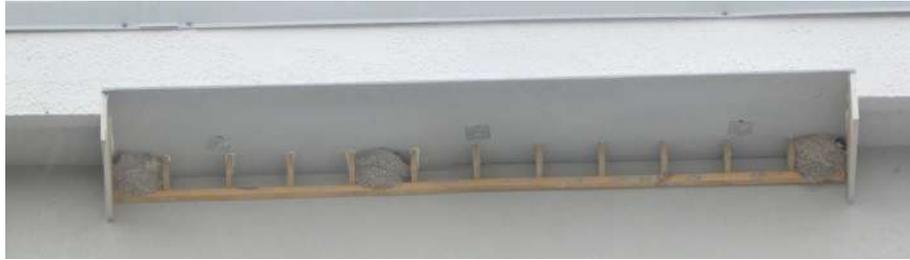
Liseré de reconstruction abrité par une avancée de toit artificielle - Photo : A. Bataille

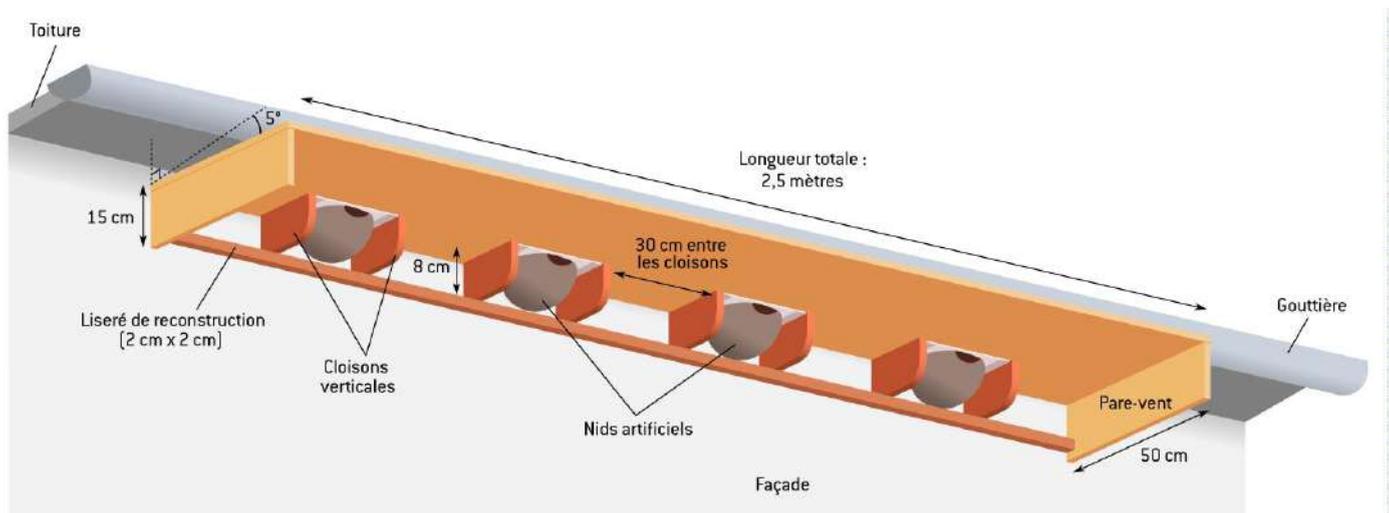
L'avancée de toit artificielle est composée d'une **longue planche en bois** résistant à l'extérieur ou en façonnage zinc de couverture, fermée aux extrémités par **deux pare-vents**. A intervalle régulier (30 cm) des **cloisons en bois** aménagent des espaces pour l'appui des futurs nids naturels.

Dans l'optique d'abriter une **trentaine d'emplacements pour reconstruire un nid** ainsi que **12 nids artificiels**, Picardie Nature recommande la pose de **3 avancées de toit** de 2,50 m ( $30 \times \sim 15 \text{ cm} + 14 \times \sim 22 \text{ cm} = \sim 7,58 \text{ m}$ ), soit **7,50 mètres de linéaire** pour l'Hirondelle de fenêtre.

Les 3 avancées de toit sont posées au plus proche des nids existants pour inciter la colonie à s'installer : une au-dessus de chaque fenêtre et une troisième sur la partie sans fenêtre.

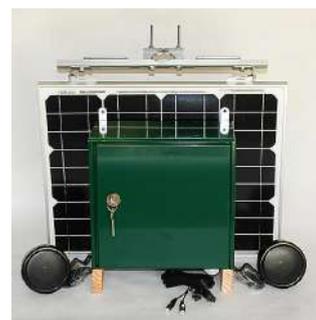
Afin de maximiser les chances d'installation de la colonie sur le bâtiment J et d'éviter sa réinstallation sur les bâtiments à démolir, une repasse à chant d'Hironde de fenêtre est installée sur le bâtiment J. Il s'agit d'une enceinte autonome solaire diffusant des chants d'hirondelle. Le modèle recommandé est la repasse ornithologique Biosymbiose.

La repasse est mise en place **d'avril à septembre 2023** au niveau des compensations (voir emplacement en 9.3).

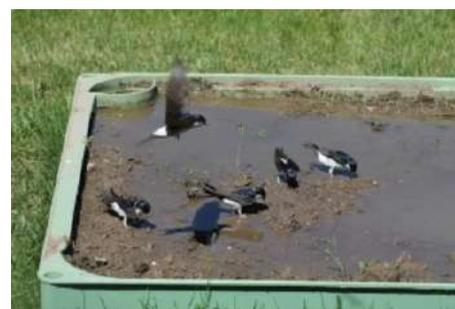
Pour aider à la reconstruction des nids, des matériaux de construction sont mis à disposition des oiseaux. Pour ce faire, une zone de prélèvement de matériaux (dit "bac à boue") est installée à proximité du bâtiment J **d'avril à juin 2023** en continu.

La zone est installée **au pied du bâtiment J**, avec un **environnement immédiat dégagé** pour permettre aux oiseaux d'y accéder.

Bac à boue - Photo : S. Legros

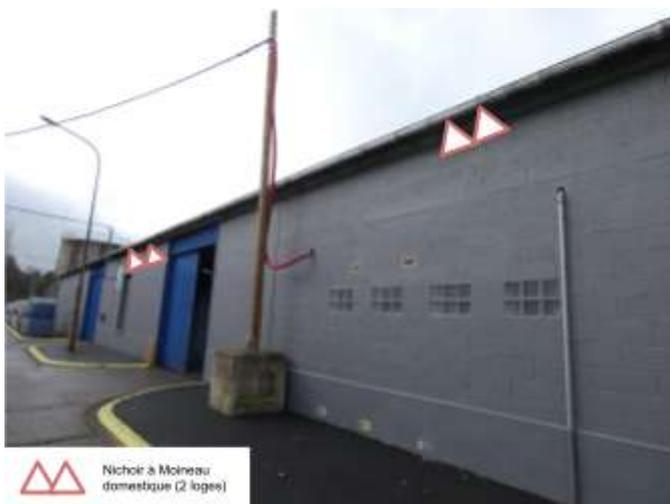
Quatre nids artificiels pour Moineau domestique seront posés sous la forme de deux **nichoirs en béton de bois à deux loges** posés sur la **façade est du bâtiment J**.

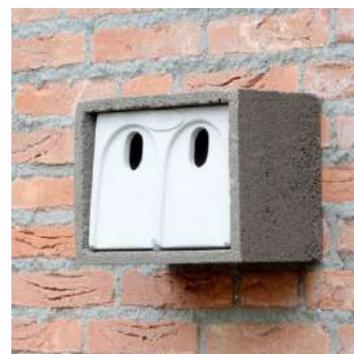
*Emplacement du nichoir sur le bâtiment J*

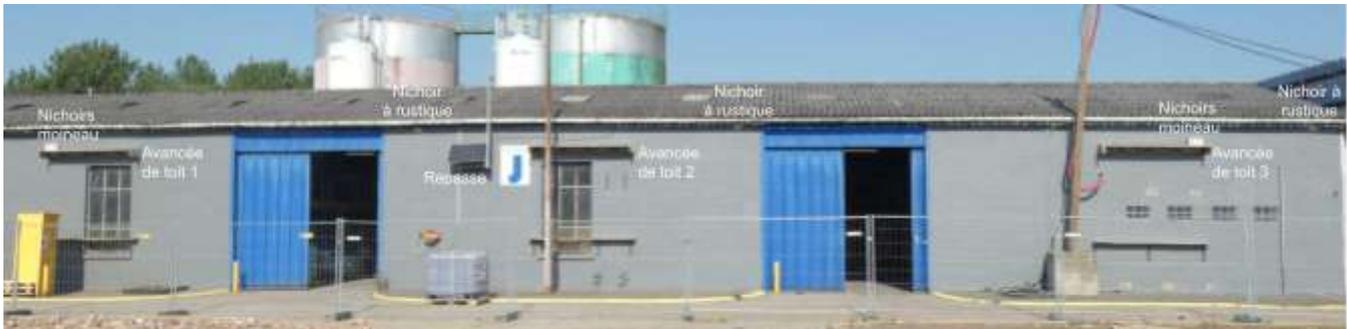
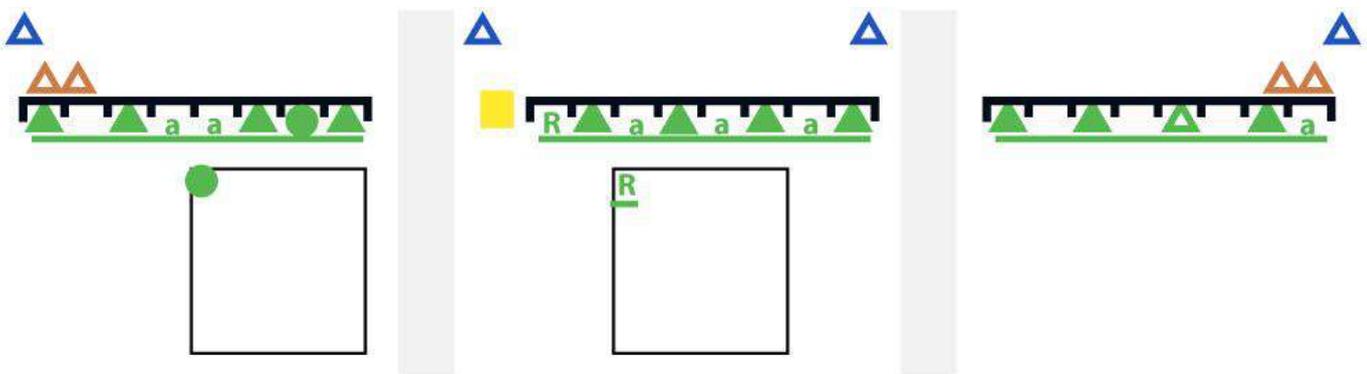
Façade du bâtiment J :

Légende :	Total		Total	
● Nid d'Hirondelle de fenêtre naturel occupé	2	R	Nid d'Hirondelle de fenêtre en reconstruction	2
○ Nid d'Hirondelle de fenêtre naturel vide	0	a	Amorce de nid d'Hirondelle de fenêtre	6
▲ Nid d'Hirondelle de fenêtre artificiel occupé	11	△	Nid de Moineau domestique artificiel vide	4
△ Nid d'Hirondelle de fenêtre artificiel vide	1	■	Repasse à chant	1
▬ Avancée de toit artificielle	3	▲	Nid d'Hirondelle rustique artificiel vide	4
— Liseré de reconstruction	4

Au 14 juin 2023, **13 nids** (artificiels et naturels) étaient occupés par des Hirondelles de fenêtre avec **2 autres nids en cours de reconstruction**. On retrouve ainsi un nombre proche de l'état initial avant travaux (14 nids entiers détruits et 4 nids abîmés détruits).

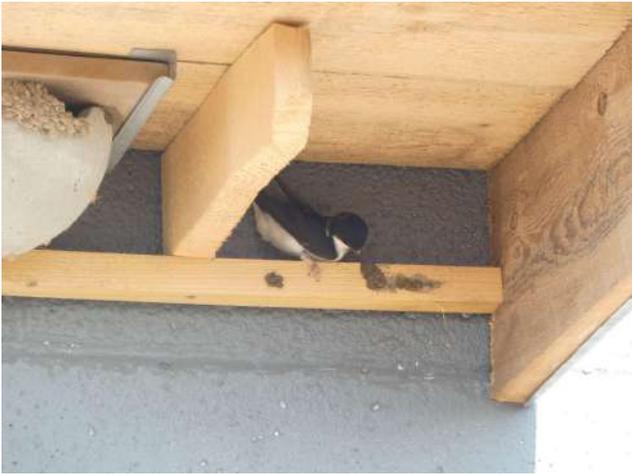
*Hirondelle de fenêtre reconstruisant un nid sur un liseré*

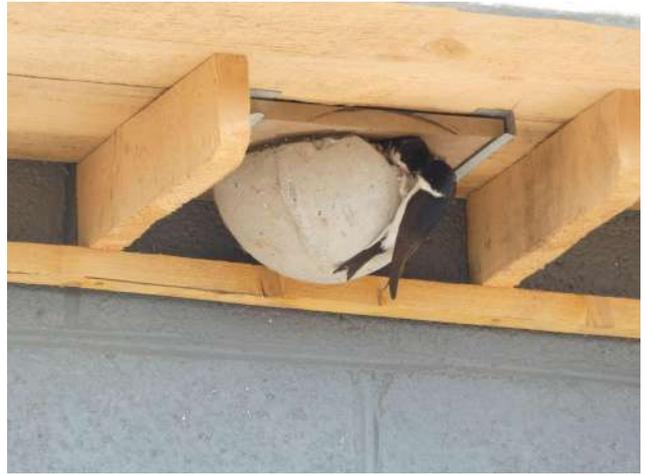
*Couple d'Hirondelle de fenêtre occupant un nichoir*

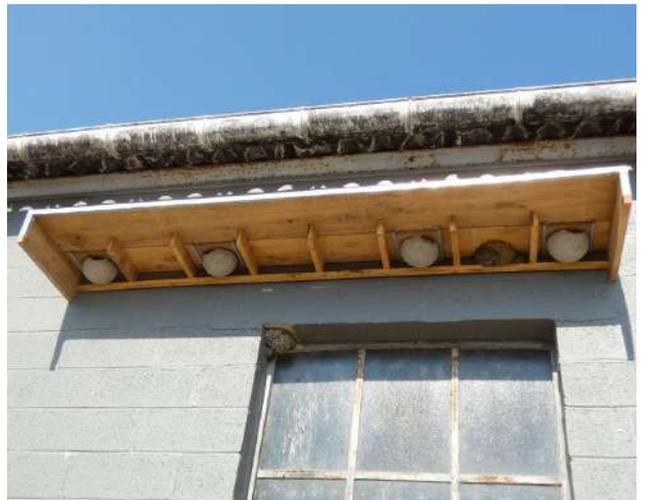
*Avancée de toit artificielle avec un nid d'Hirondelle de fenêtre naturel reconstruit*
